浮梁县金丰矿业开发有限公司  
大舟金矿 2 号尾矿库闭库  
安全现状评价报告

(正式稿)

湖南德立安全环保科技有限公司

二〇二三年七月五日

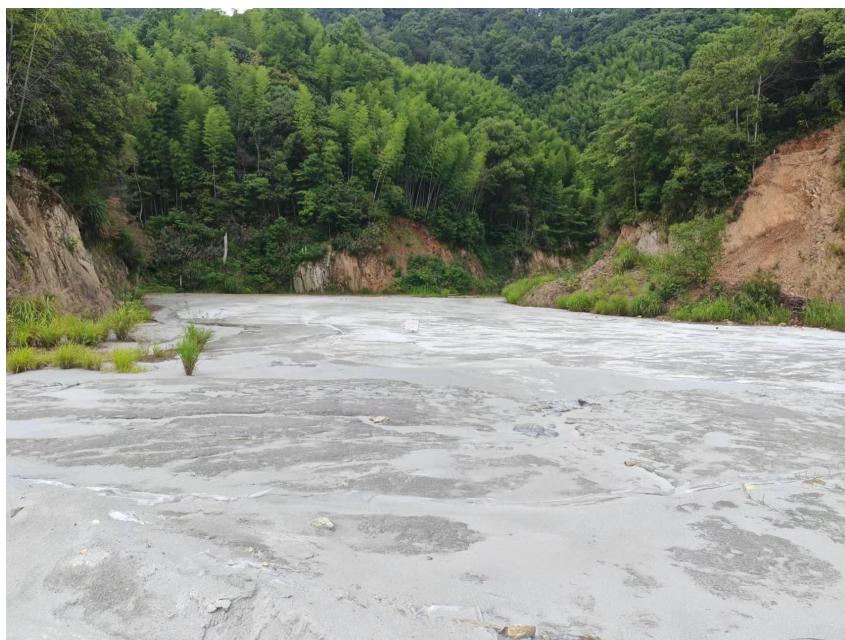
图 2.6-1 尾矿库滩面现状图

目前坝顶标高约为 155.0m~152.0m，滩顶标高略低于坝顶标高，目前尾矿库库容  $19.48 \times 10^4 m^3$ ，现状滩面情况见图 2.6-1。

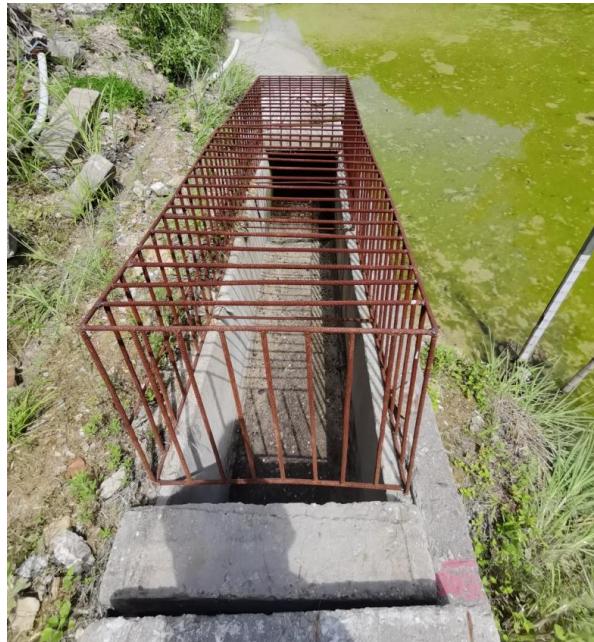
图 2.6-2 尾矿库内排水斜槽进水口

1) 斜槽：单格斜槽，布置于尾矿库库内，矩形横断面，宽 1.0m，高 1.2m，壁厚 0.3m，预制平盖板。库尾有企业自行建设的浆砌石挡墙，通过挡墙将库尾区域汇水直接排入排水斜槽，排水斜槽进水口处设置有格栅，防止杂物进入，进水口底高程为 161.8m，浆砌石挡墙顶高程为 163.2m，与斜槽盖板顶高程一致；目前库内排水斜槽进水口高程为 148.99m。

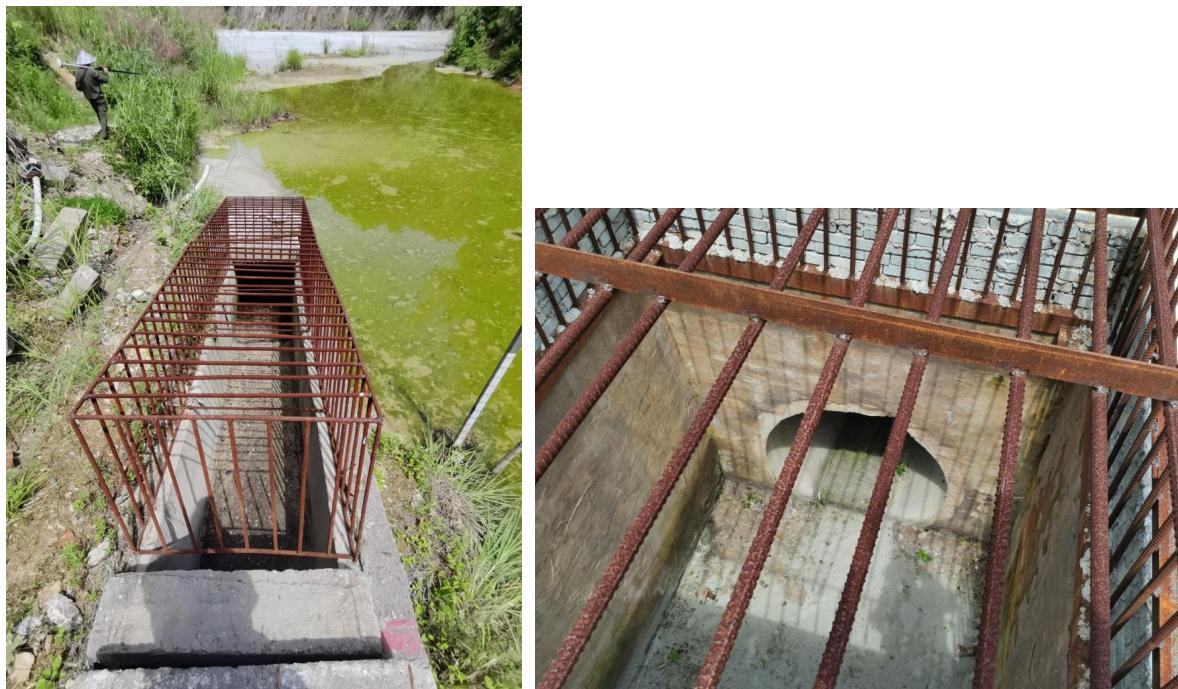
图 2.6-3 溢洪道及其涵管进口与竖井

1、溢洪道：位于尾矿库左岸及尾矿坝左坝肩，现状溢洪道进水口位于现状坝前库内 24m 处，现状溢洪道底高程为 151.55m，溢洪道进口宽 2.0m，侧壁高 0.8m，下游泄流段位于尾矿坝左坝肩，内宽 1.5m，侧壁高 1.1m，出口位于坝脚，溢洪道混凝土浇筑质量较差。

2、溢洪道下涵管：预制涵管，内径 1.0m，涵管进口位于尾矿库左岸库内，进口底高程为 148.35m，在进口有砖砌竖井，内部为正方形，净断面尺寸为  $1.2m \times 1.2m$ ，竖井顶部高程为 150.1m，涵管出口位于堆积坝 150.6m 高程马道左岸溢洪道内，出口底高程为 145.25m。

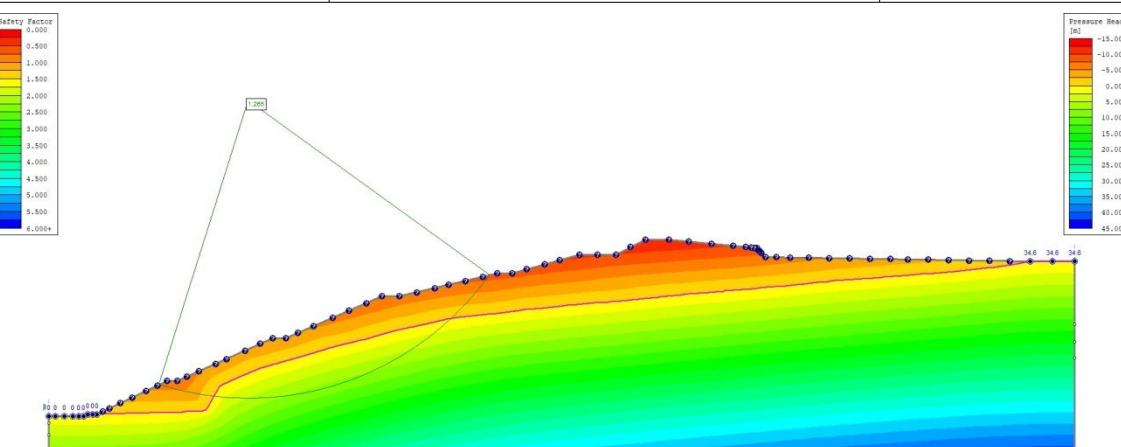
图 5.3-1 尾矿坝现状正常运行稳定计算

计算方法：简化毕肖普法		
运行工况	安全系数	规范值
正常运行	1.265	1.25
洪水运行	1.145	1.15
特殊运行	1.104	1.10

根据稳定计算结果，大舟金矿 2 号尾矿库尾矿坝坝体在正常和特殊运行状况下，稳定性满足要求，洪水运行工况下稳定性不满足《尾矿设施设计规范》（GB50863-2013）要求。
