报告编号：HNDL-FM（现状）-2025-010

抚州市东乡区鑫利矿业有限公司
虎形山金铅锌矿尾矿库闭库
安全现状评价报告

湖南德立安全环保科技有限公司

二〇二五年三月二十六日

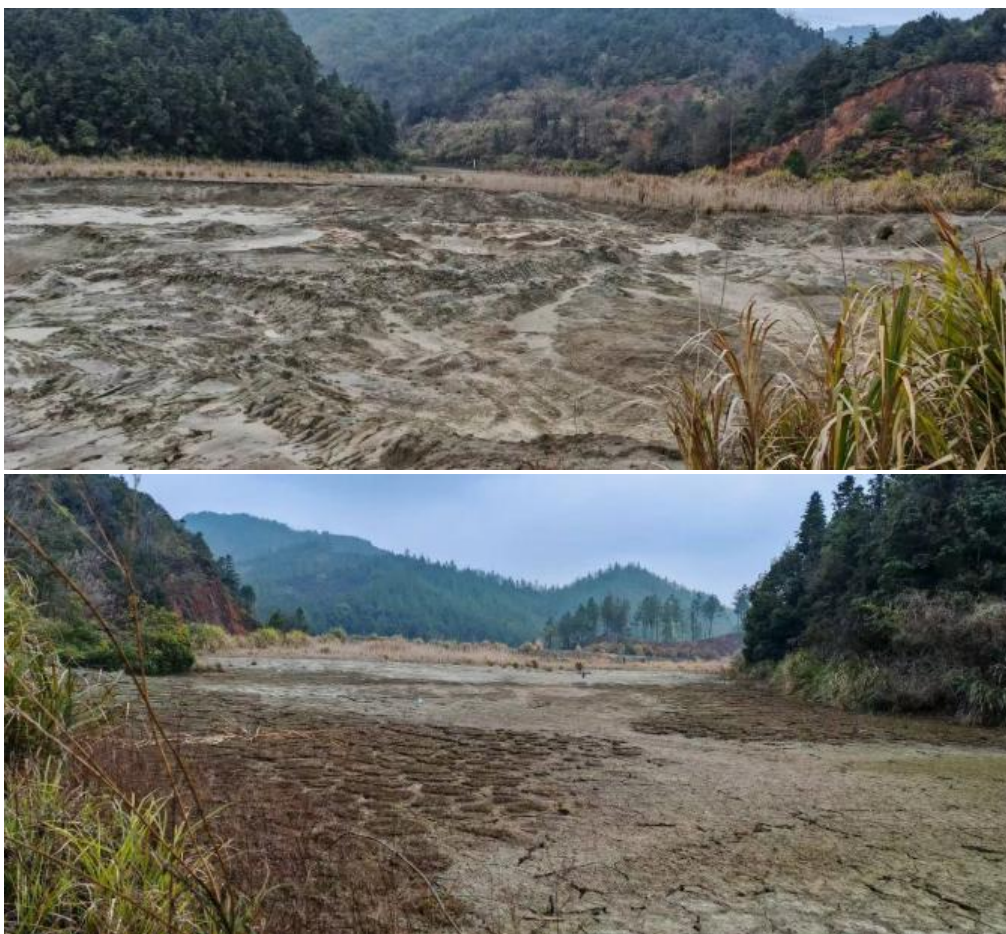
图 2.6-1 尾矿库库区现状图

尾矿库坝前由于放矿不均，局部存在积水坑，尾矿库库尾区域水域较多，未处理。

- 7、应查明有无渗漏出溢点，出连点的位置、形态、流量及含沙量等。
- 8、下一步闭库设计应考虑库尾滩面存在积水坑问题，并提出相关要求。

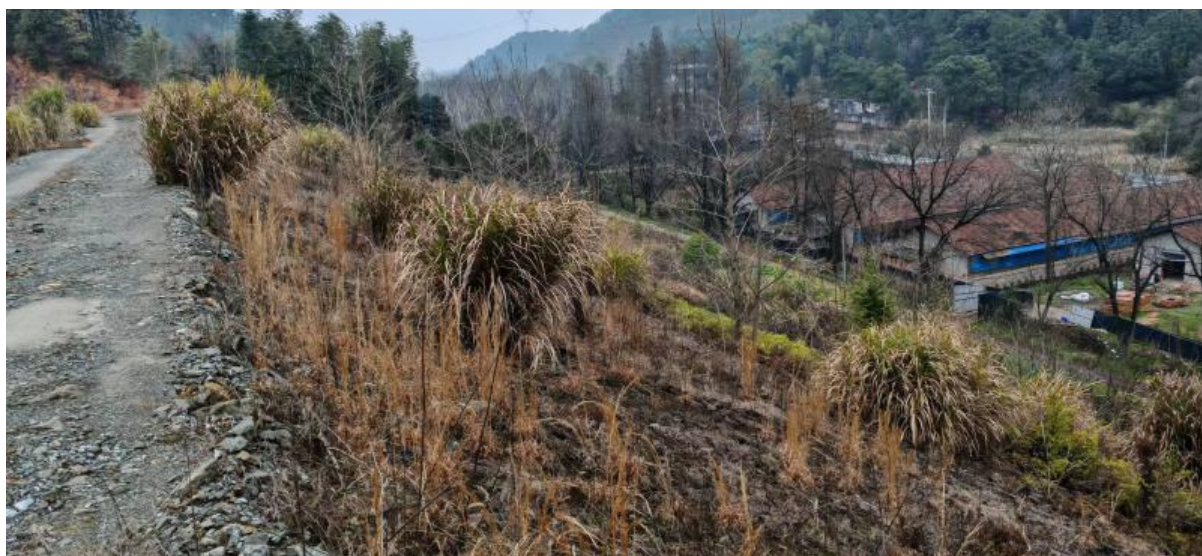
图 2.6-2 尾矿坝体现状图

根据实测图及现场勘查，尾矿坝坝顶高程为 123.3m，坝顶宽 4.0m，上游坝坡为 1:1.5，下游在 117.3m 高程处设有一马道，马道宽 1.8m，高程 123.3~117.3 之间坝坡为 1:2.46，高程 117.3m 至坝脚坝坡为 1:2.30。

根据现场踏勘情况，下游坡面上无积水。坝体无沉陷、滑坡、裂缝、流土、管涌，未出现深层滑动迹象。外坡坡面无冲刷、拉沟现象，无沼泽化，但坝面杂草及树木较多，现状坝体情况见图 2.6-2。

- 3、建立健全巡坝护坝制度，要加强坡面的维护，发现护坡等损坏要及时修复；

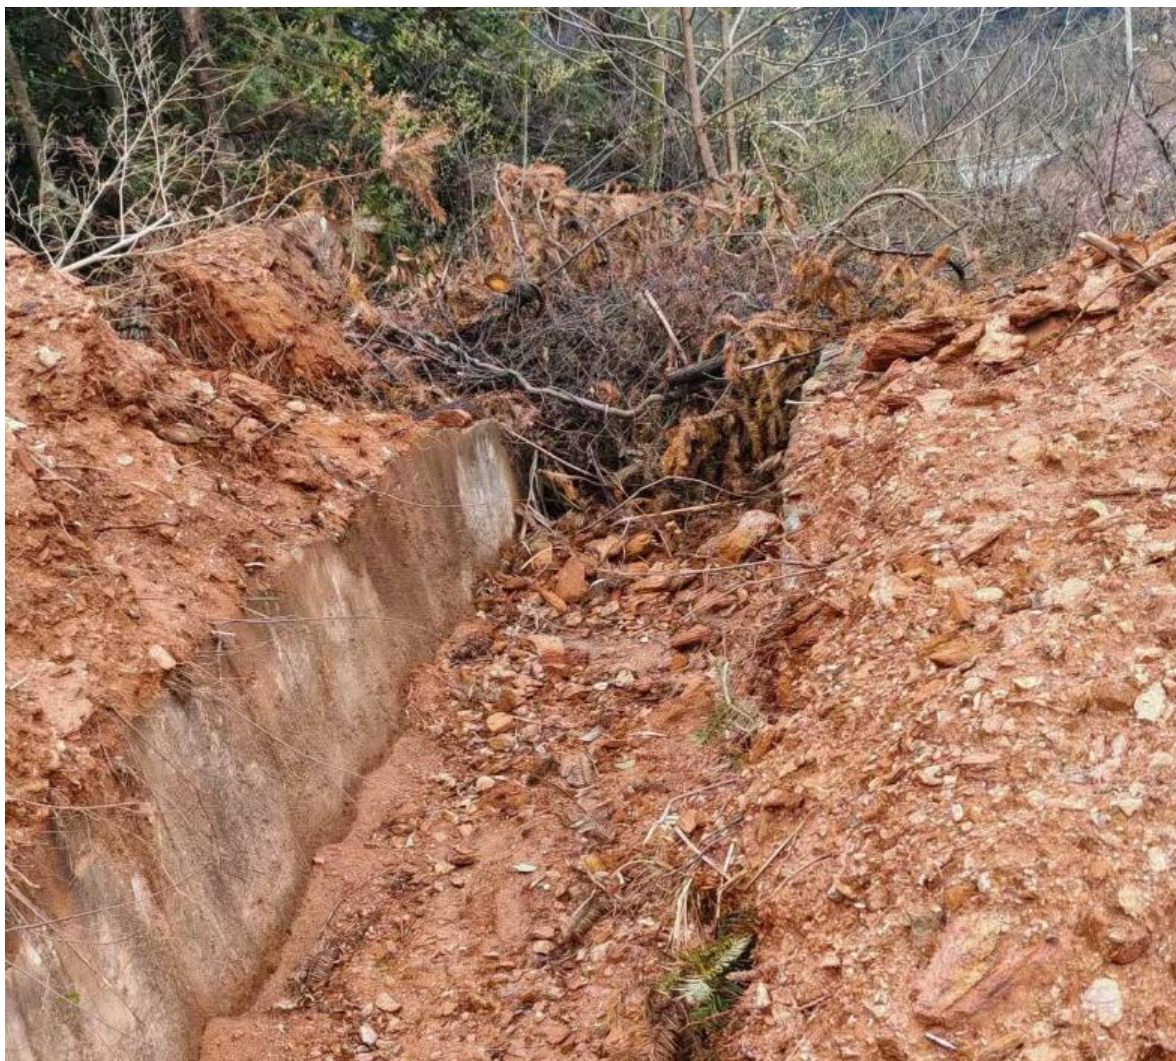
图 2.6-3 溢洪道现状图

但坝前溢洪道断面较小，且堵塞；根据原整改设计，需要溢洪道和原有排水斜槽共同排水，才能满足该尾矿库百年一遇洪水的最大洪峰流量的排洪要求，因此排洪存在安全风险，溢洪道见图 2.6-3。

- 1、库区内外排水设施应保持完好，无堵塞物。
- 2、闭库前采取有效措施进行水位及雨量监测，加强雨季防洪检查。
- 3、排洪构筑物保证无变形、位移、损毁、淤堵，排水能力满足要求等。
- 4、排洪沟应无变形、破损、断裂和磨蚀，沟内无淤堵等。

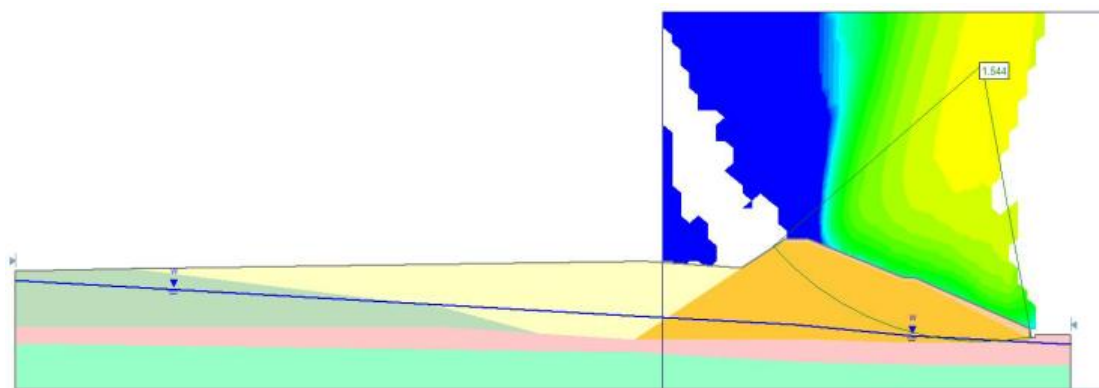
图 5.3-1 现状尾矿坝正常运行稳定计算（毕肖普法）

计算方法：简化毕肖普法		
运行工况	安全系数	规范值
	现状	
正常运行	1.544	1.25
洪水运行	1.335	1.15
特殊运行	1.344	1.10
计算方法：瑞典圆弧法		
运行工况	安全系数	规范值
	现状	
正常运行	1.490	1.15
洪水运行	1.256	1.05
特殊运行	1.296	1.05

根据稳定计算结果，现状尾矿坝稳定性简化毕肖普法和瑞典圆弧法在不同运行条件下是满足规范要求的。
