报告编号：HNDL-FM（验收）-2025-017

江西省新永阳实业有限公司 杨林选矿厂尾矿库闭库工程 安全设施验收评价报告

湖南德立安全环保科技有限公司

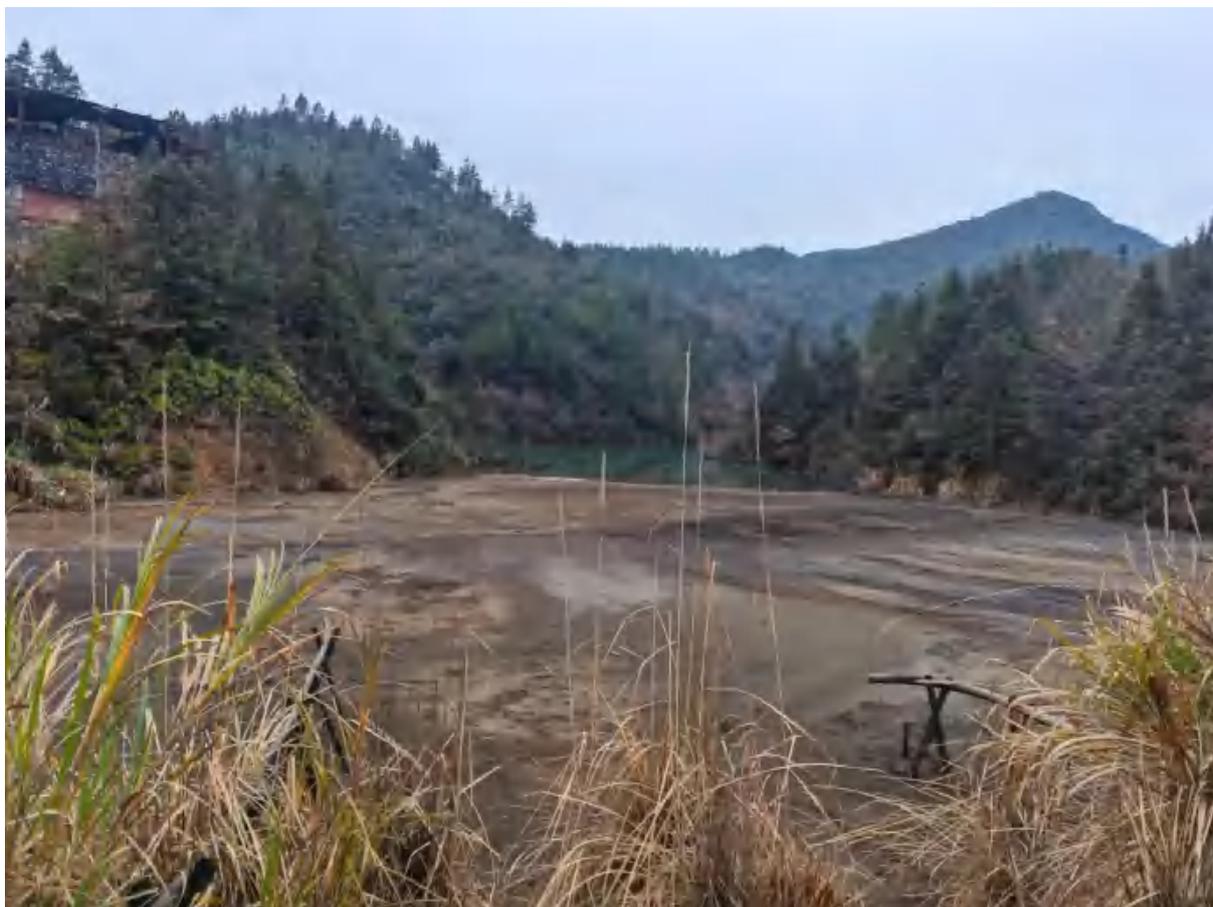
图 2.4-1 库区原滩面图

坝顶标高为 ±144m，滩顶标高为 ±139.4m，尾矿库库尾存在积水坑。库滩面原状具体见图 2.4-1。

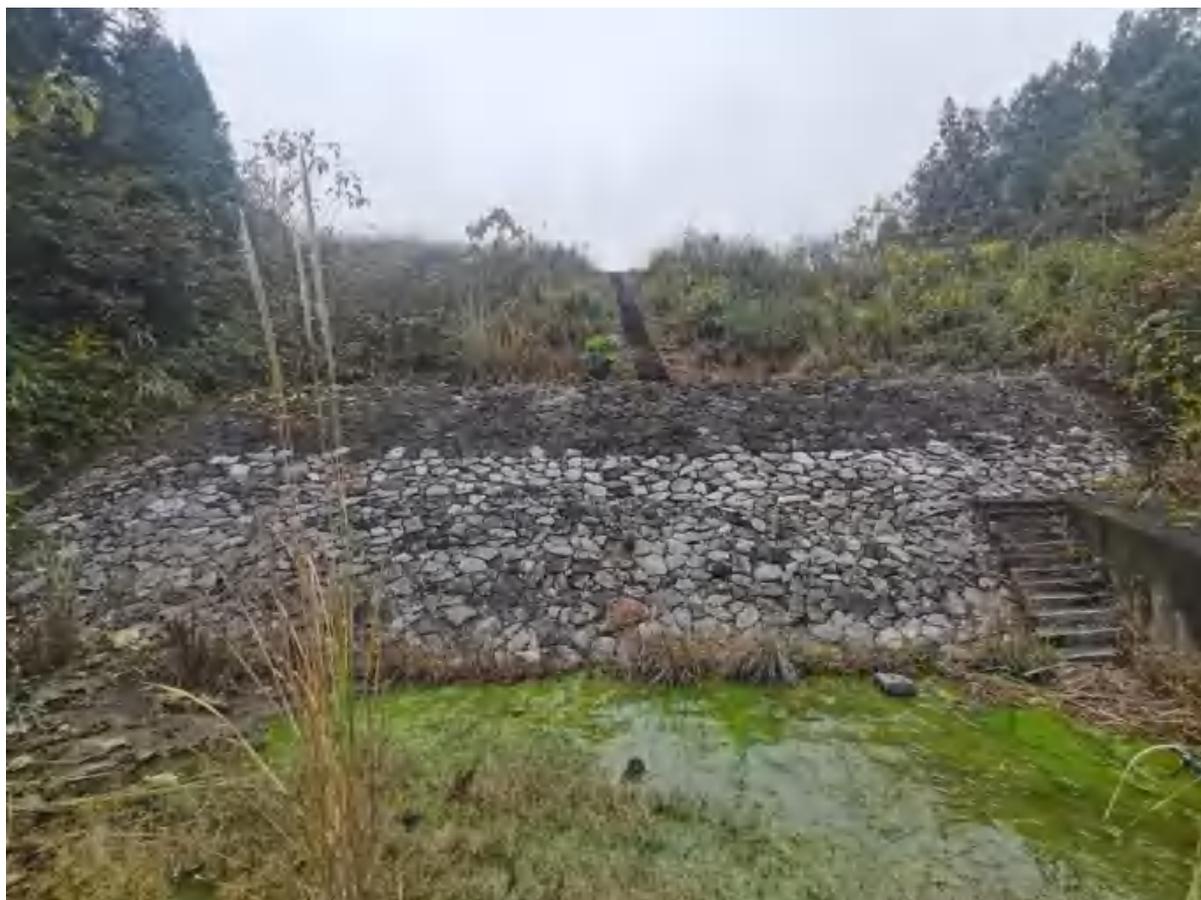
图 2.4-2 尾矿坝原状图

尾矿坝为一次性碾压土石坝，坝顶高程+144.0m，坝顶中心线持力层高程为+126.0m，坝高 18.0m，坝顶宽度 5.95m，上游坡比 1:1.34，长满茅草；下游坝坡于+137.7m 高程设马道，马道宽 2.05m，马道以上坡比为 1:2.33，马道以下坡比为 1:2.36，坝面长满茅草及灌木；尾矿坝下游坝脚设置碾压

块石排水棱体，棱体顶高程为+129.7m，宽 1.55m，棱体下游坡比 1:1.91，排水棱体坝脚有水渗出，水质清澈。尾矿坝下游坝坡设置有上坝台阶，左右坝肩设置有坝肩沟，+137.7m 高程设置有坝面排水沟。

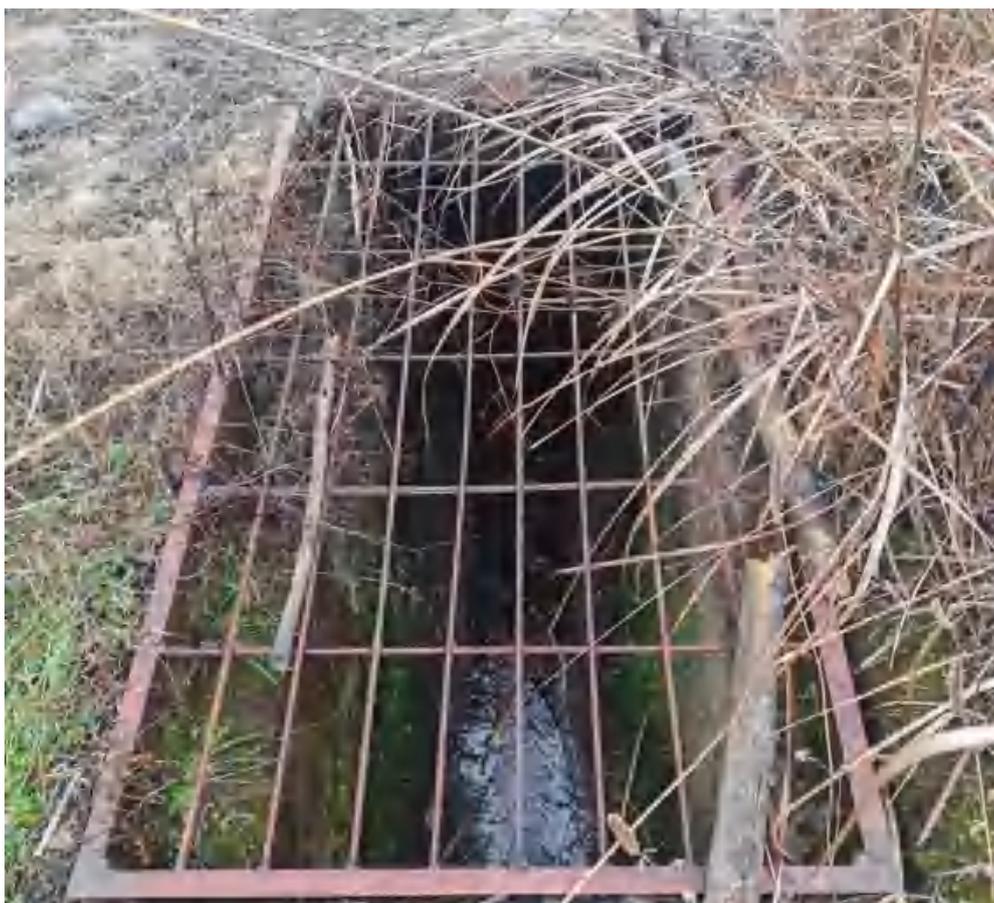
图 2.4-3 尾矿库内排水斜槽进水口原状图

现状建设有 1#排水斜槽，排水斜槽位于库尾，斜槽进水口高程为 138.4m，最高进水口高程 145m，现浇钢筋混凝土结构，内宽 0.8m，深 1.5m，

壁厚 0.25m。斜槽采用预制平盖板。现进水口处均设置有钢筋焊接而成的格栅，防止杂物进入排水斜槽，因缺乏管理，进水口处杂草丛生。

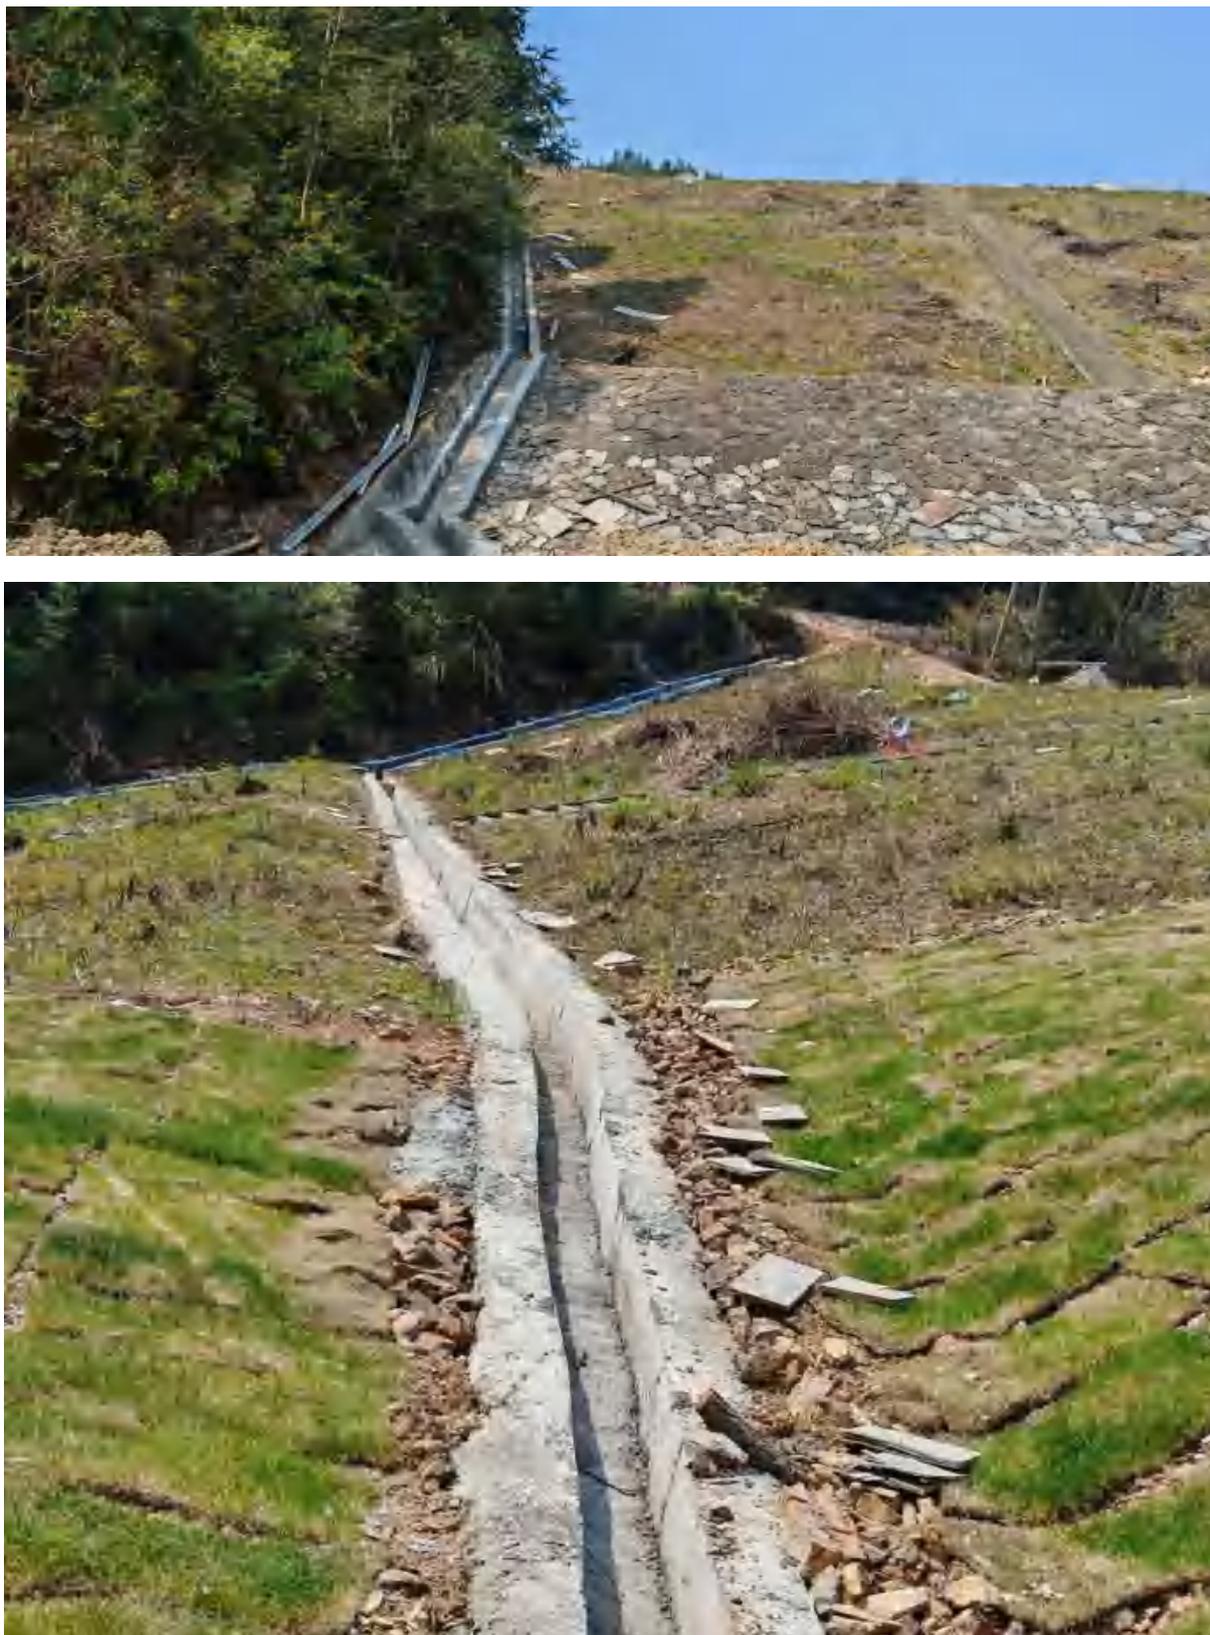
图 2.4-6 尾矿坝坝肩沟和坝面排水沟现状图

尾矿坝左、右坝肩沟和坝面排水沟破损处已进行修复，并清理疏通（见图 2.4-6）；坝脚增设了集渗沟及沉淀池，集渗沟采用 C25 钢筋混凝土结构，矩形断面，尺寸为 $B \times H = 0.5\text{m} \times 0.5\text{m}$ ，侧壁和底板厚均为 0.25m，垫层采用 C15 素混凝土，沟上游坝脚处设置 $\Phi 40\text{PVC}$ 管，水平间距 2.0m，PVC 管上游

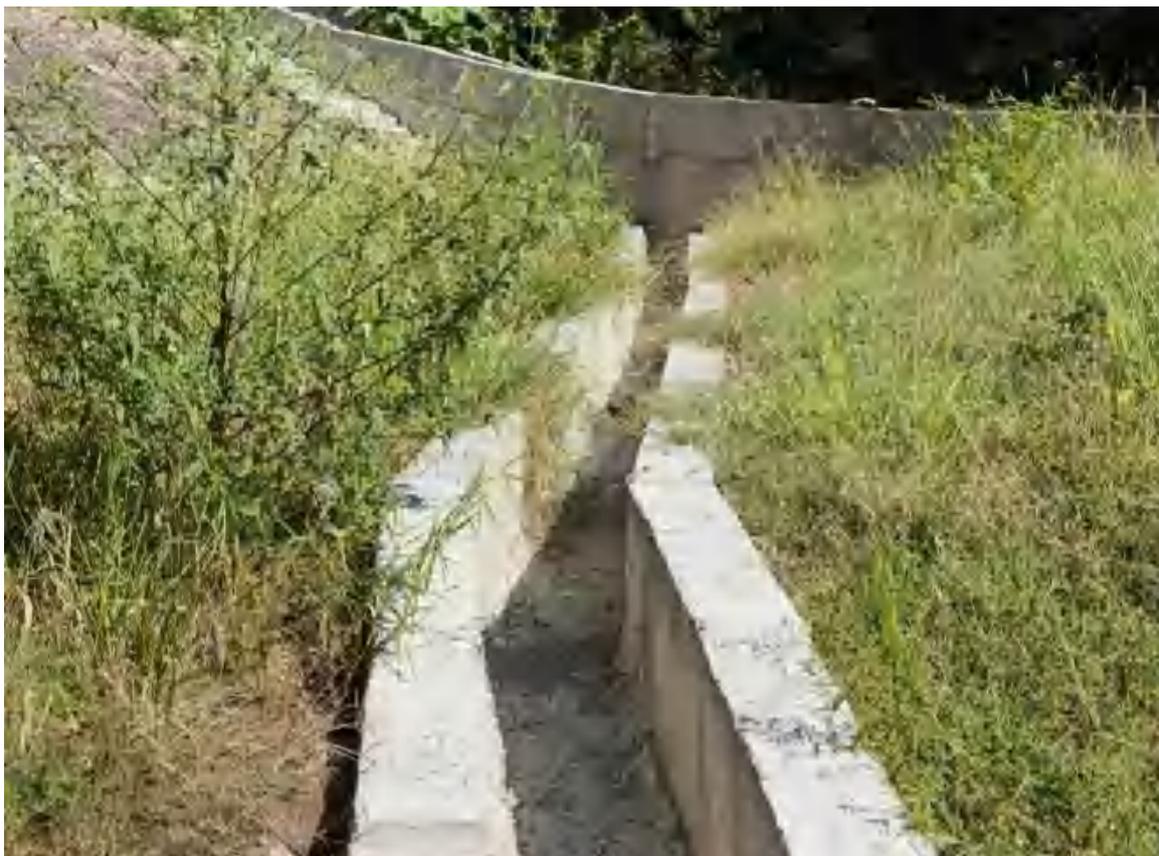
图 2.4-7 坝脚集渗沟现状图

端采用 400g/m² 无纺土工布袋装碎石堵头，作为反滤用（见图 2.4-7）；沉淀池采用 C25 现浇钢筋混凝土结构，C15 素混凝土垫层，将集渗沟内收集的坝体渗水沉淀后排往下游，沉淀池设有三级沉淀，尺寸为宽 2.0m，长 6.0m，深 1.5m。沉淀池周边设置了高度 1m 的不锈钢防护栏杆（见图 2.4-8）。

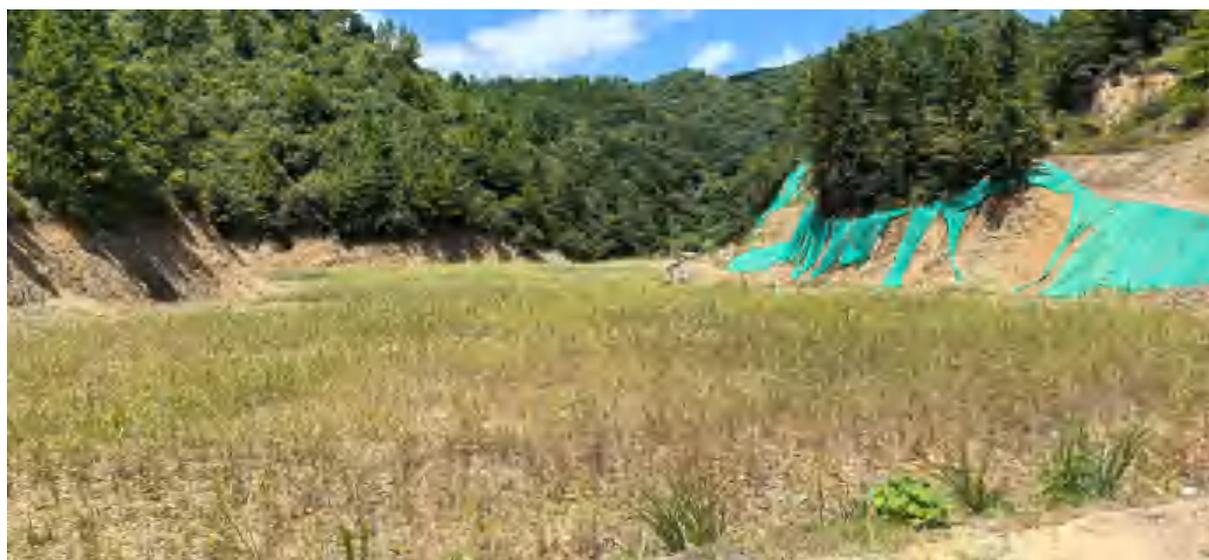
图 2.4-10 库区现状图

库内回填后已压实，并播撒了草籽绿化，库尾坡向尾矿坝坝前滩面坡度 0.5%，坝前滩面高程为 141.5m（见图 2.4-10）。

库内修建了截洪沟、库面排水沟及排水明渠；尾矿库日常雨水经截洪沟、库面排水沟、排水明渠汇集至溢洪道前沉砂池，再经溢洪道排出。

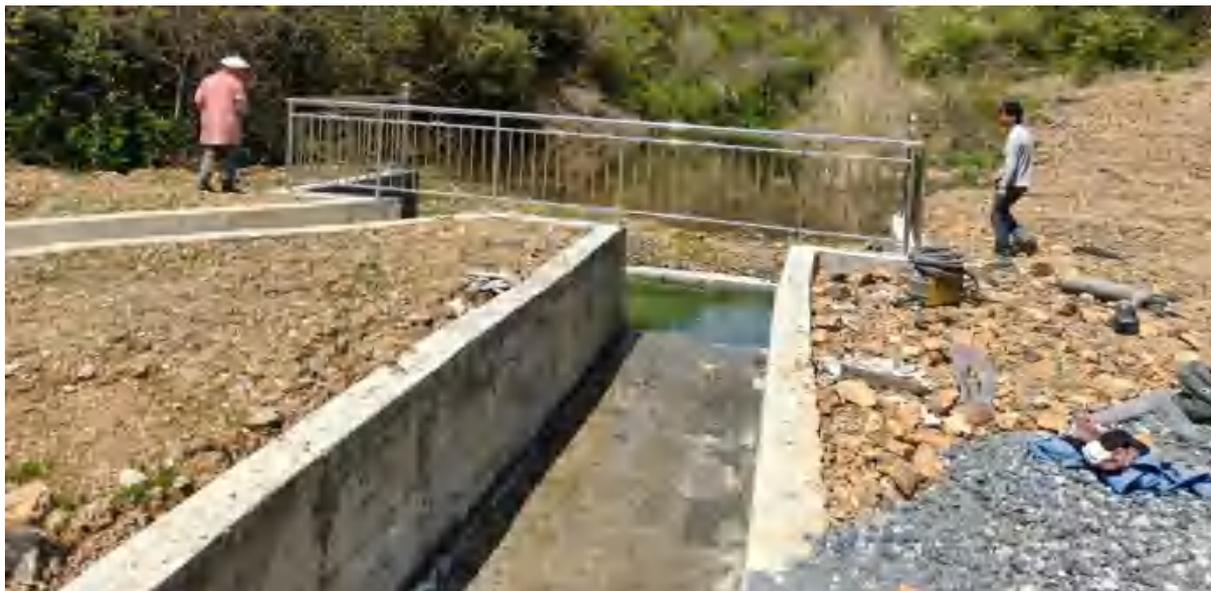
尾矿库库尾已建设沉砂池，库尾沉砂池采用 C25 现浇钢筋混凝土结构（库尾沉砂池混凝土于 2025 年 2 月 19 日经上饶市建盛建设工程质量检测有限公司检测，检测混凝土试件抗压强度平均值 29.9Mpa），尺寸为 $B \times L \times H = 2.0\text{m} \times 6.0\text{m} \times 1.5\text{m}$ ，侧壁和底板厚均为 0.3m，采用 C15 素混凝土垫层（垫层混凝土于 2025 年 2 月 9 日经上饶市建盛建设工程质量检测有限公司检测，检测混凝土试件抗压强度平均值 18.5Mpa），池底高程为 141.27m，上游侧壁高 0.5m，下游侧壁高 1.5m。

沉砂池周边设有 1m 安全护栏，沉砂池内泥砂采用人工清理，经现场勘查沉砂池内无泥砂（沉砂池现状及检测报告见图 2.4-11）。

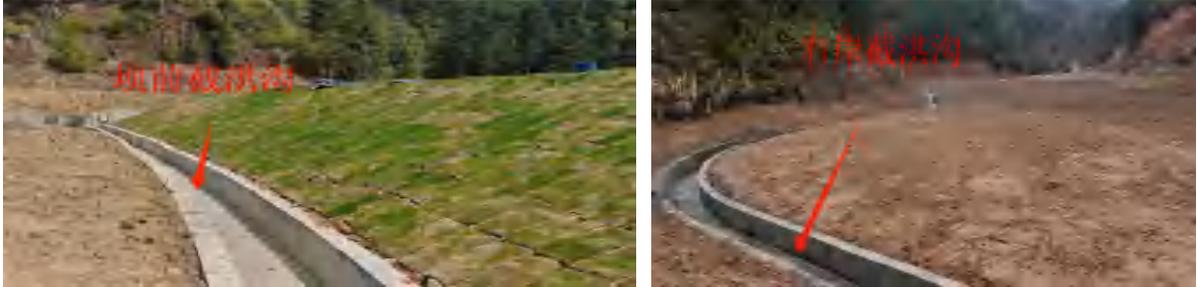
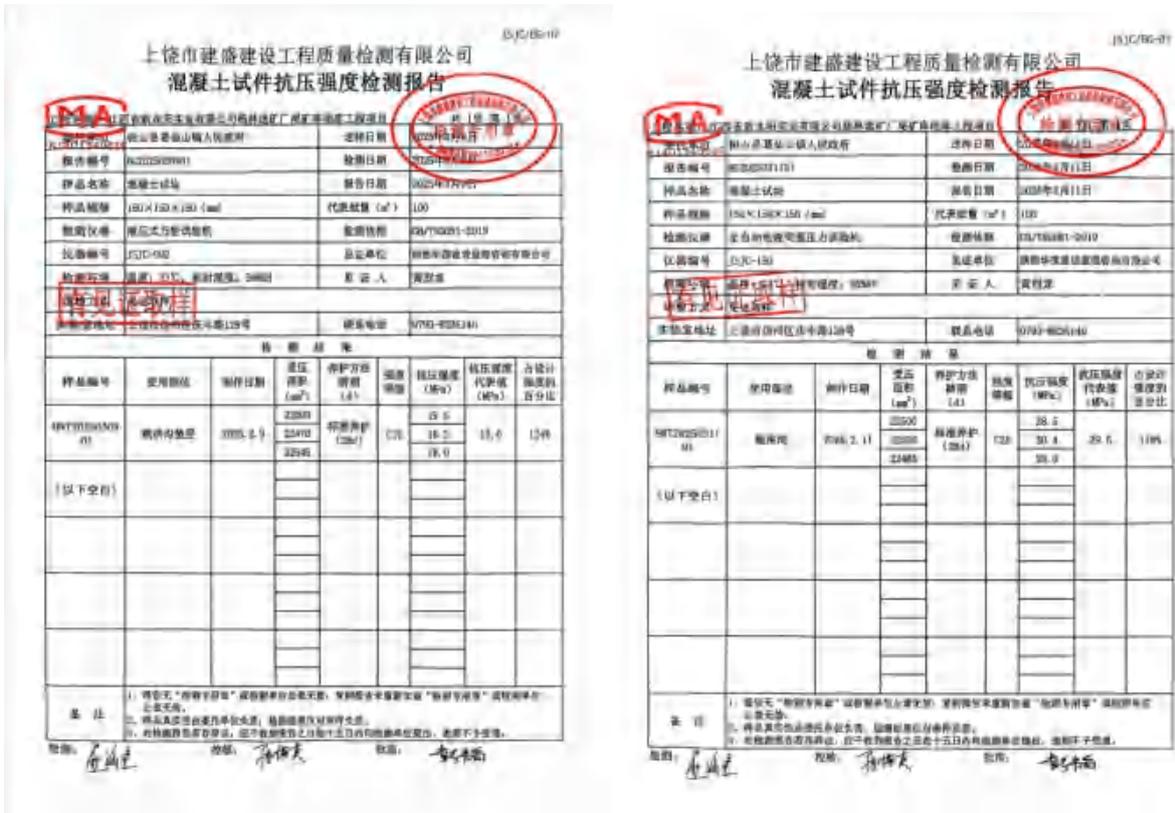
图 2.4-12 截洪沟现状图及检测报告

截洪沟布置于坝前及尾矿库右岸，截洪沟采用 C25 钢筋混凝土结构（截洪沟混凝土于 2025 年 3 月 11 日经上饶市建盛建设工程质量检测有限公司检测，检测混凝土试件抗压强度平均值 29.5Mpa），垫层采用 C15 混凝土（垫

层混凝土于2025年3月9日经上饶市建盛建设工程质量检测有限公司检测，检测混凝土试件抗压强度平均值 18.6Mpa），矩形断面，尺寸为 B×H=1.0m×0.5m，侧壁和底板厚均为 0.25m（截洪沟现状及检测报告见图 2.4-12）。

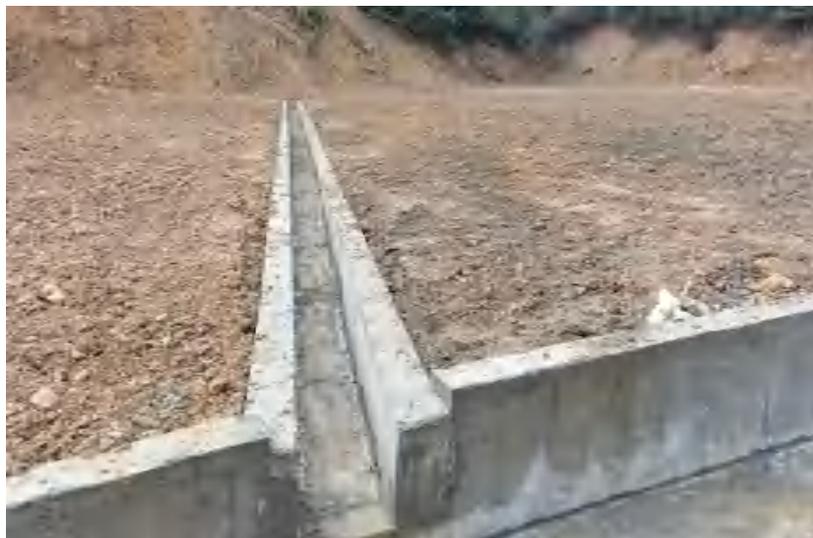
库面排水沟布置于库内。库面排水沟采用 C25 钢筋混凝土结构（库面排水沟混凝土于 2025 年 3 月 28 日经上饶市建盛建设工程质量检测有限公司检测，检测混凝土试件抗压强度平均值 30.1Mpa），垫层采用 C15 混凝土（垫层混凝土于 2025 年 3 月 26 日经上饶市建盛建设工程质量检测有限公

司检测，检测混凝土试件抗压强度平均值 18.3Mpa），矩形断面，尺寸为 B×H=0.5m×0.5m，侧壁和底板厚均为 0.25m，库面排水沟连接排水明渠和截洪沟，然后经溢洪道排出库外（库面排水沟现状及检测报告见图 2.4-13）。

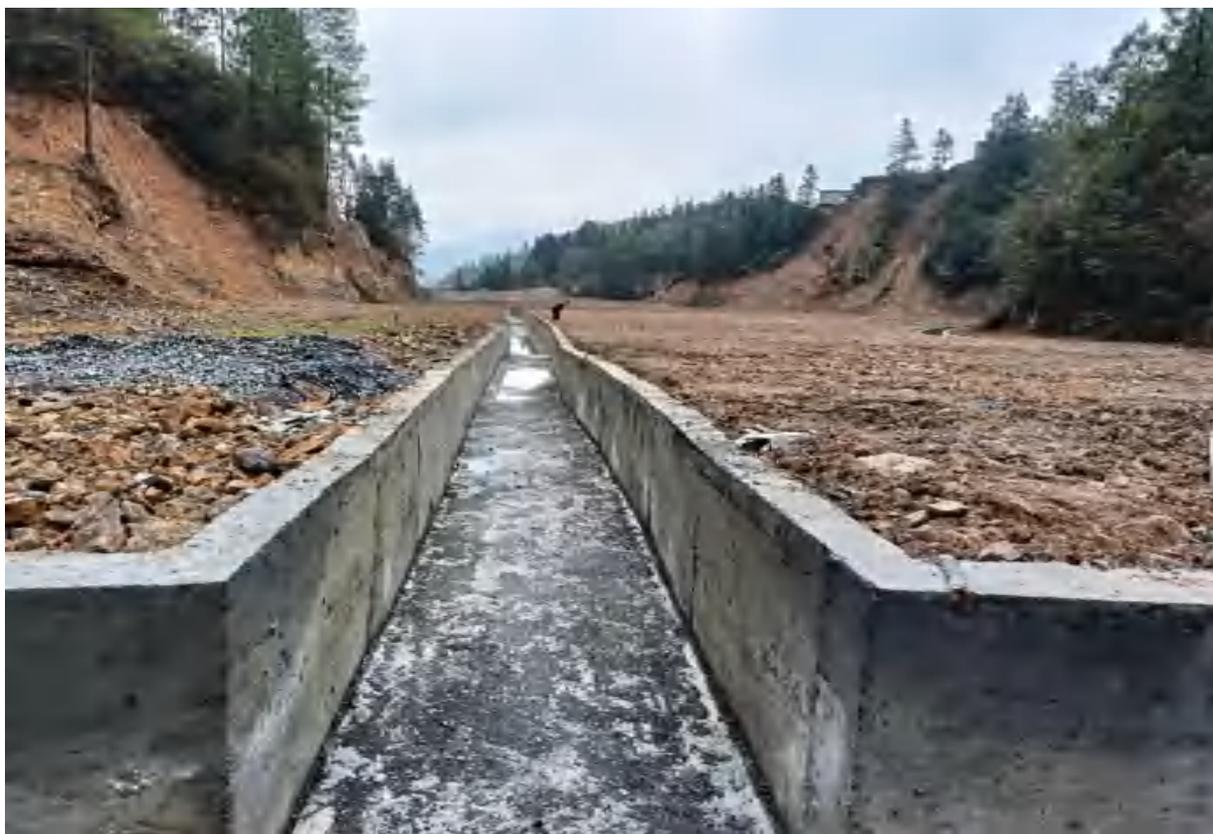
排水明渠布置于尾矿库左岸及库尾，排水明渠经沉砂池与溢洪道进水

口相接。排水明渠采用 C25 钢筋混凝土结构（排水明渠底板、侧墙混凝土分别于 2025 年 2 月 12 日及 19 日经上饶市建盛建设工程质量检测有限公司检测，检测底板混凝土试件抗压强度两组平均值分别为 29.5Mpa 和 29.9Mpa，检测侧墙混凝土试件抗压强度一组平均值为 29.4Mpa），垫层采用 C15 混凝土（垫层混凝土于 2025 年 2 月 9 日经上饶市建盛建设工程质量检测有限公司检测，检测混凝土试件抗压强度平均值 18.5Mpa），矩形断面，尺寸为 $B \times H = 1.5\text{m} \times 1.0\text{m}$ ，侧壁和底板厚均为 0.25m（排水明渠现状及检测报告见图 2.4-14）。

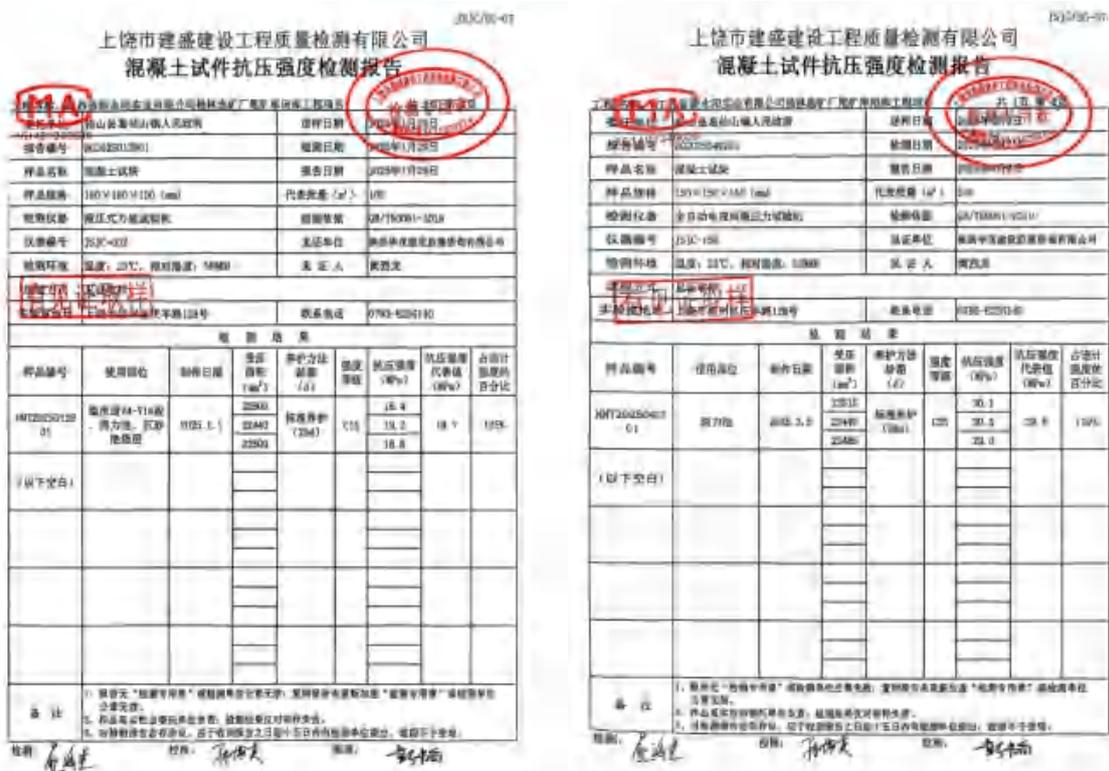
图 2.4-15 消力池检测报告

消力池大小为 $B \times L \times H = 3.0\text{m} \times 8.0\text{m} \times 2.5\text{m}$ ，见文本附图消力池平面图（消力池混凝土于 2025 年 4 月 2 日经上饶市建盛建设工程质量检测有限公司检测，检测混凝土试件抗压强度平均值为 29.8Mpa）（垫层混凝土于 2025 年 1 月 29 日经上饶市建盛建设工程质量检测有限公司检测，检测混凝土试件抗压强度平均值 18.7Mpa）；消力池周边设有高度 1m 的安全护栏（消力池检测报告见图 2.4-15）。

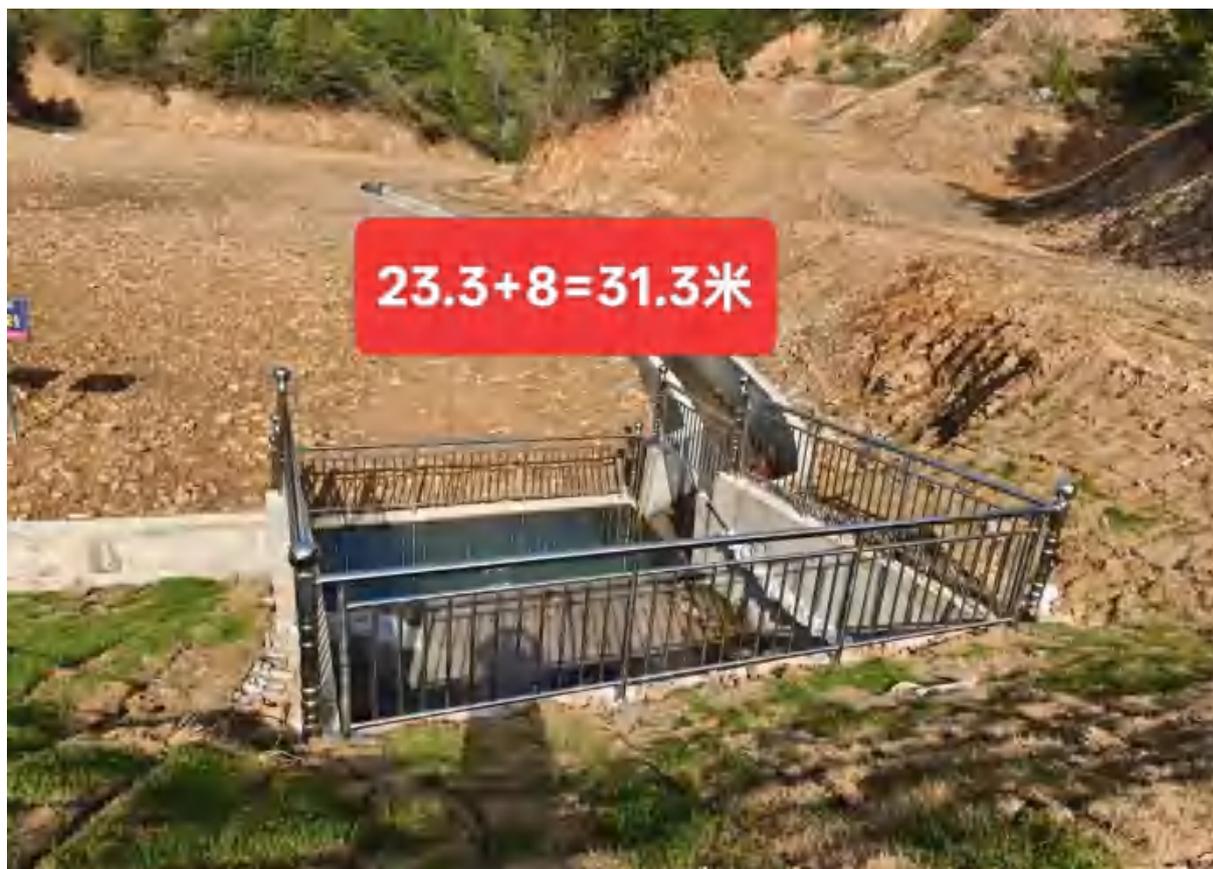
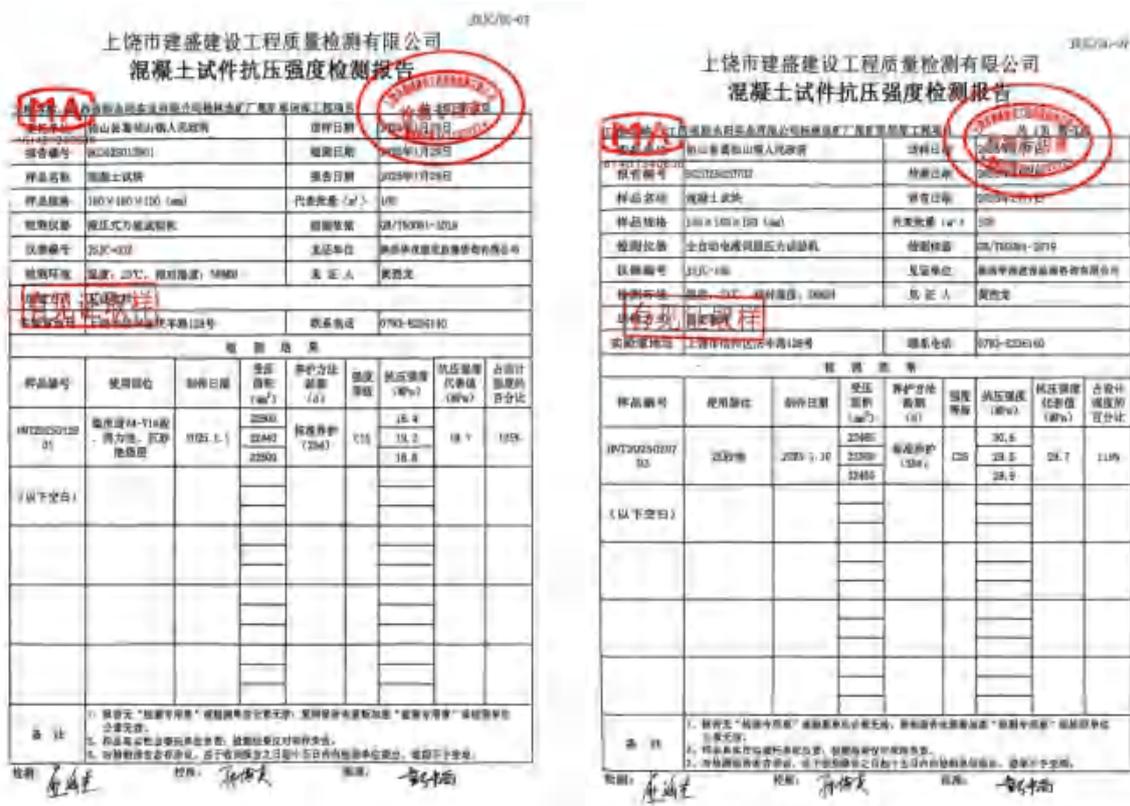
图 2.4-16 沉砂池现状图及检测报告

沉砂池大小为 $4.5\text{m} \times 2.0\text{m} \times 1.0\text{m}$ ，池底高程为 139.5m，低于溢洪道进水口底高程 1.0m，池壁顶高程均为 140.5m，池壁高 1.0m，见文本附图沉砂池平面图；沉砂池周边设有高度 1m 的安全护栏（沉砂池混凝土于 2025 年 2

月 7 日经上饶市建盛建设工程质量检测有限公司检测，检测混凝土试件抗压强度平均值为 29.7Mpa）（垫层混凝土于 2025 年 1 月 29 日经上饶市建盛建设工程质量检测有限公司检测，检测混凝土试件抗压强度平均值 18.7Mpa）（沉砂池现状及检测报告见图 2.4-16）。

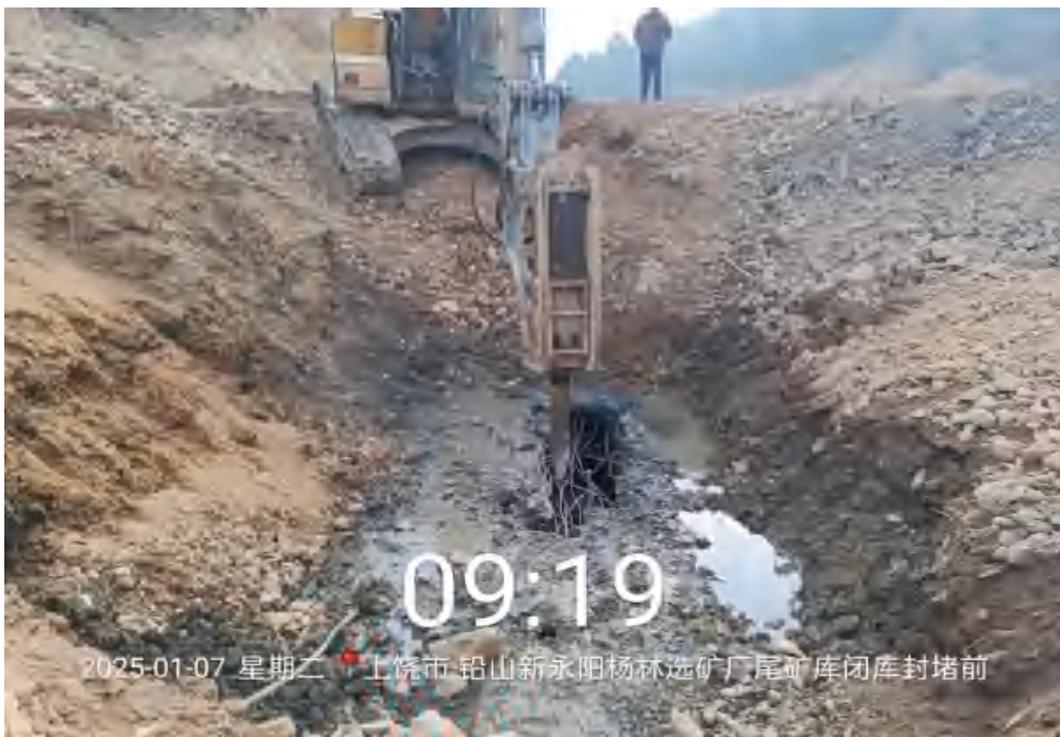
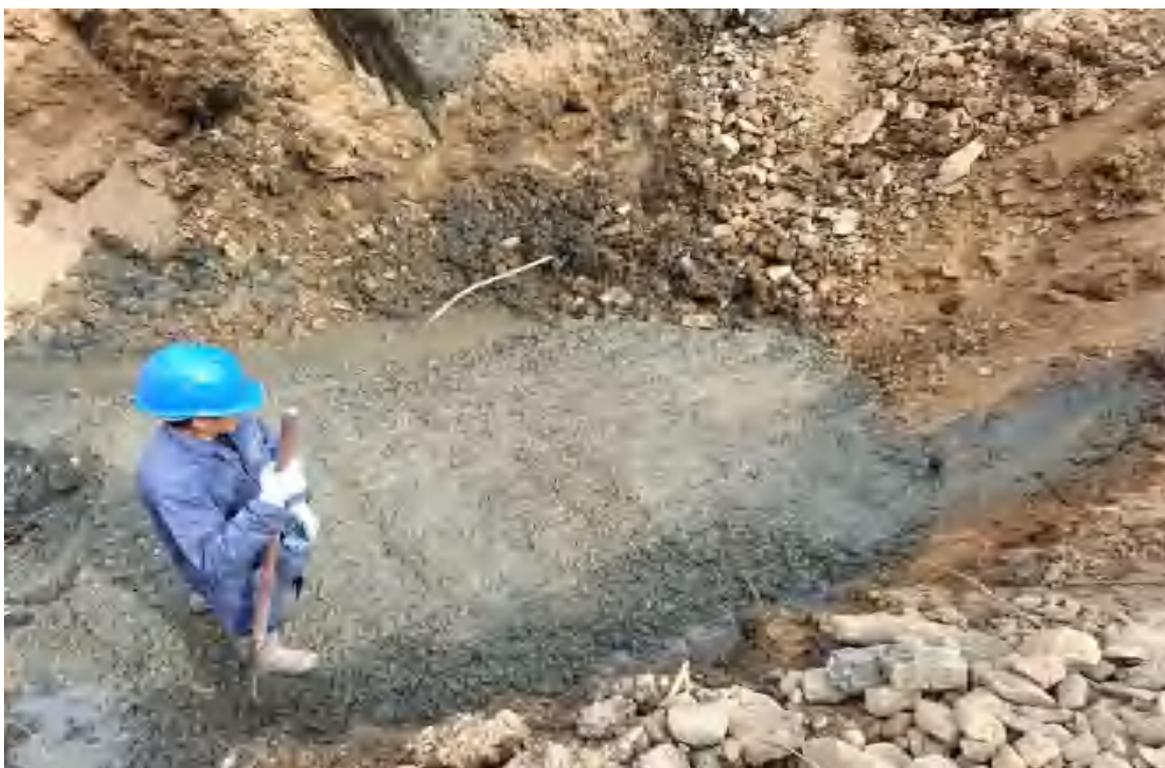
通过查阅施工、监理资料，原排洪排水系统已采用 C20 素混凝土进行了封堵，排水斜槽封堵混凝土使用量为 326.4m³（混凝土于 2025 年 2 月 4 日经上饶市建盛建设工程质量检测有限公司检测，检测混凝土四组试件抗压强度平均值分别为 23.8Mpa、24.1Mpa、23.6Mpa、23.9Mpa）（排洪系统封堵过程及检测报告见图 2.4-17）。

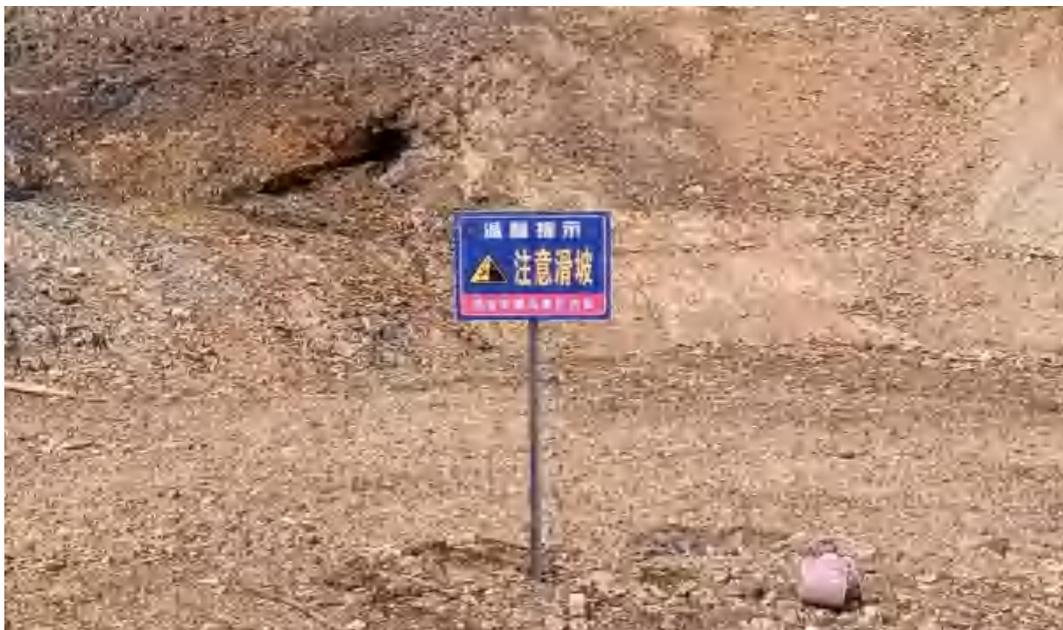
图 2.4-18 库区安全警示牌

已在库区周边、坝顶、水池旁等处设置了警示标志；尾矿库溢洪道进水口、沉砂池、沉淀池及消力池设置了高度 1m 的不锈钢防护栏杆（安全警示标志见图 2.4-18）。
