报告编号：HNDL-FM（验收）-2025-005

景德镇佳顺矿业有限公司  
寺前石灰岩矿露天开采改扩建工程  
安全设施验收评价报告

评价对象为景德镇佳顺矿业有限公司寺前石灰岩矿露天开采改扩建工程。

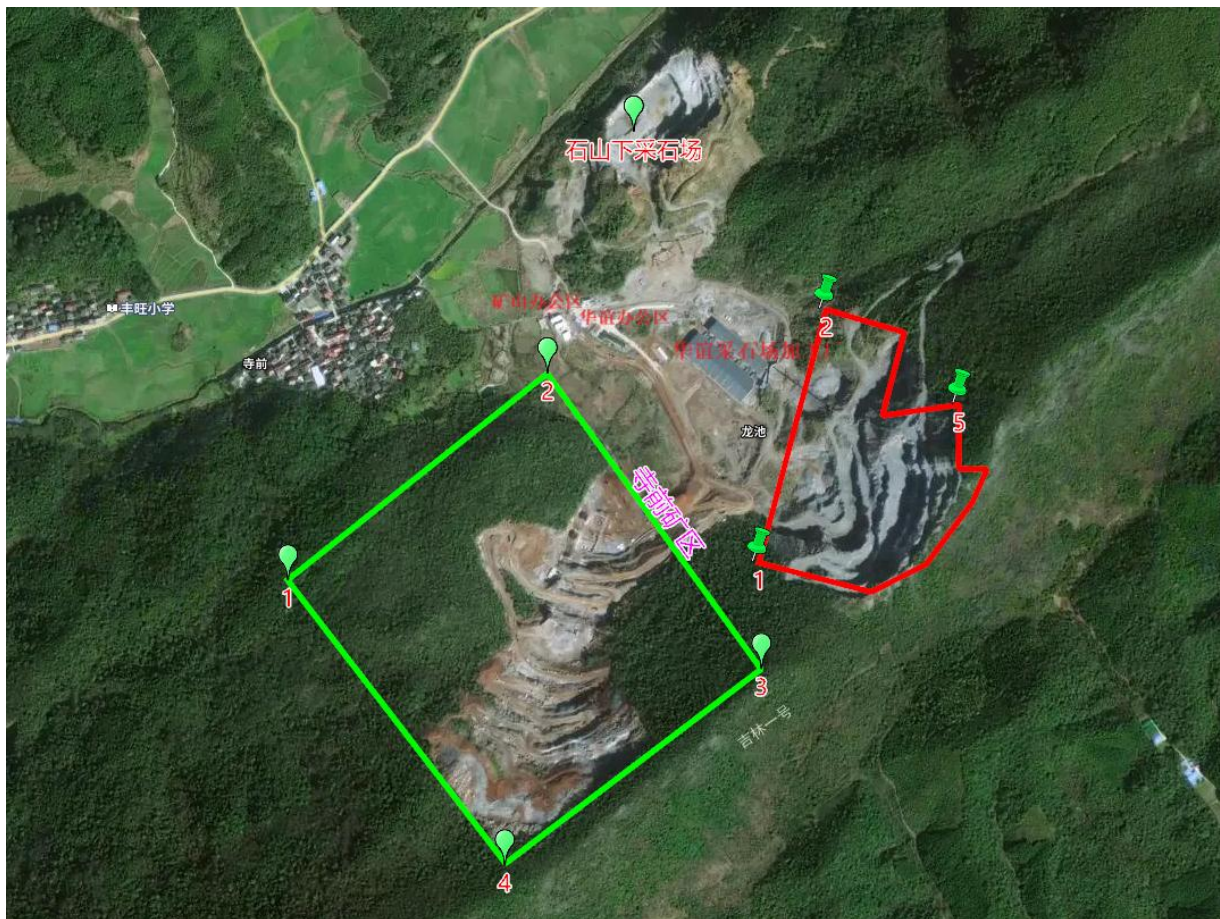
图 2.1-2 矿区周边环境图

根据矿山提供的实测图及评价人员现场踏勘，矿区不属于重要自然保护区、名胜古迹、景观区范围，矿区1000m可视范围内无省道、国道、高速公路、铁路。矿区500m范围内无高压线。矿区周边300m范围内无学校、无大型水库、自然保护区等。矿区西北侧约150m为寺前村，距离设计开采范围最近为300m；矿区北侧263m为丰旺石山下采石场（矿山已关闭，矿权已注销）；矿区北侧65m为矿山办公生活区，距离设计开采范围最近为330m；北侧100m为华谊采石场办公生活区，距离设计开采范围最近为350m；东北侧220m为华谊采石场加工区，距离设计开采范围最近为350m；矿区东侧约110m为华谊采石场，该采石场设计开采范围距离本矿山设计开采范围为300m。

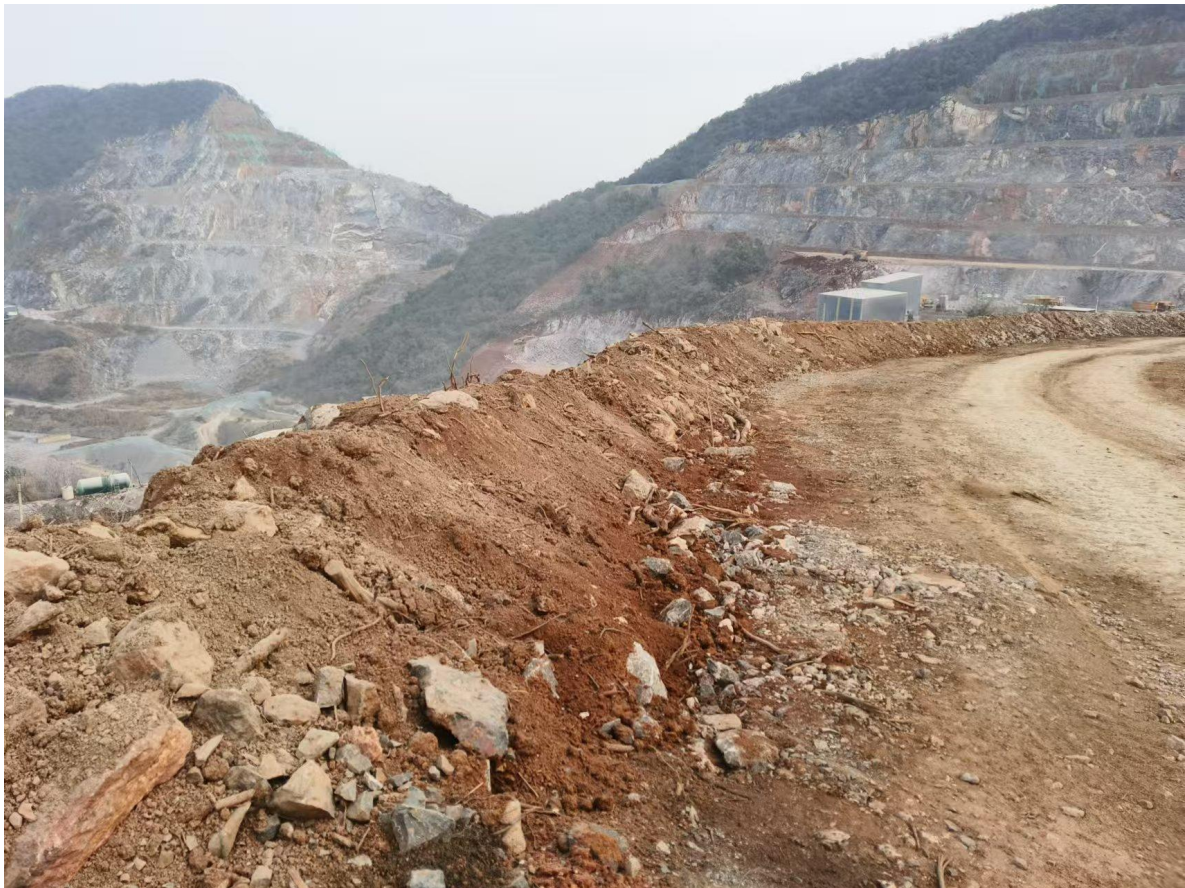
图 2.4-1 运矿道路安全车挡现状图

道路临空侧设置了拦挡设施，道路设置了安全标志，设置了道路排水沟，排水沟采用矩形排水沟，宽度 0.7m，深 0.5m；卸矿点已搬移至设计位置且设置了挡车设施，高度为 50cm（道路排水沟见图 2.4-2）。
