报告编号：HNDL-AP（预）-2025-040

江西三和金业有限公司  
清洁生产工艺优化提升项目  
**安全预评价报告**

湖南德立安全环保科技有限公司

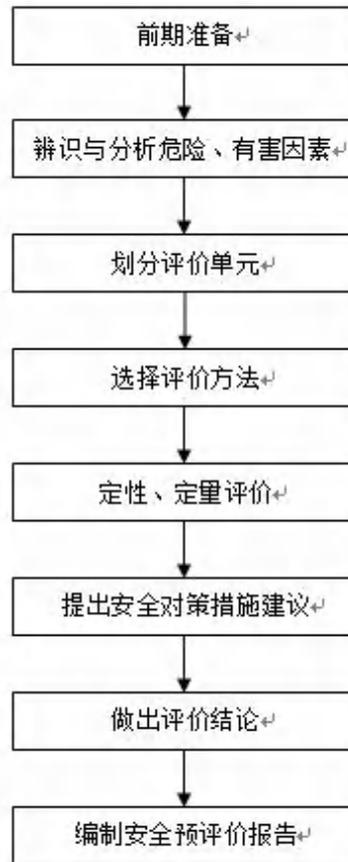
图 1.4-1 评价程序图

（8）编制安全评价报告：按照通则的要求编制安全预评价报告。具体安全预评价工作流程图如下图 1.4-1 所示。

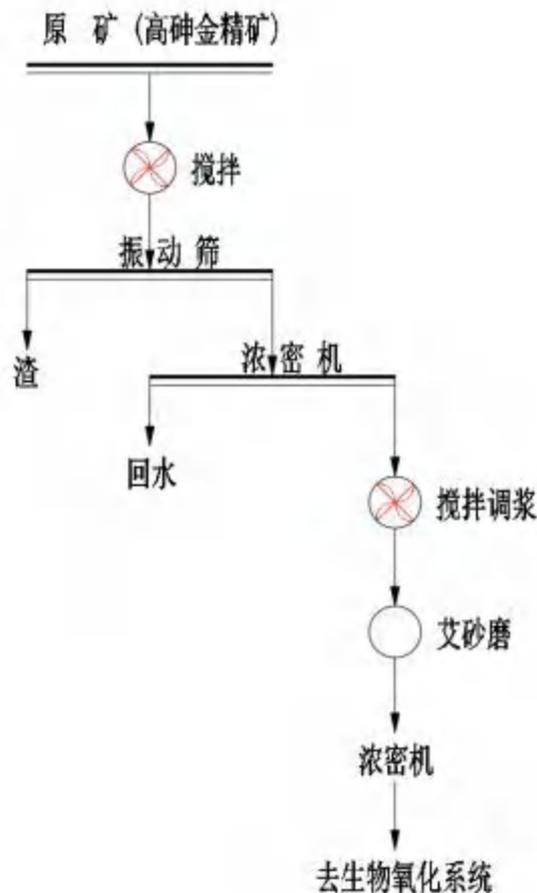
图 2.6-1 生物氧化金精矿预处理工艺流程图

1、生物氧化金精矿预处理工艺提升改造。

工艺流程简述：

料场配矿后的高砷金精矿通过铲车运输至磨矿冲矿平台，通过清水冲洗至地坑 $\phi 1500 \times 1500$  搅拌桶，矿浆溢流至 ZK-1030 振动筛，筛下矿浆流入地坑内小地坑，通过渣浆泵输送至 15 米浓密机，浓密机底流通过现有软管泵输送至 $\phi 3000 \times 3500$  搅拌槽，经过调浆后使用渣浆泵输送至 ALC-1000L 艾砂磨机，矿石经过艾砂磨机磨矿后排矿至排矿缓冲箱，用渣浆泵输送至 9 米不锈钢浓密机进行缓存，浓密机底流用渣浆泵输送至生物氧化系统高砷调浆槽。

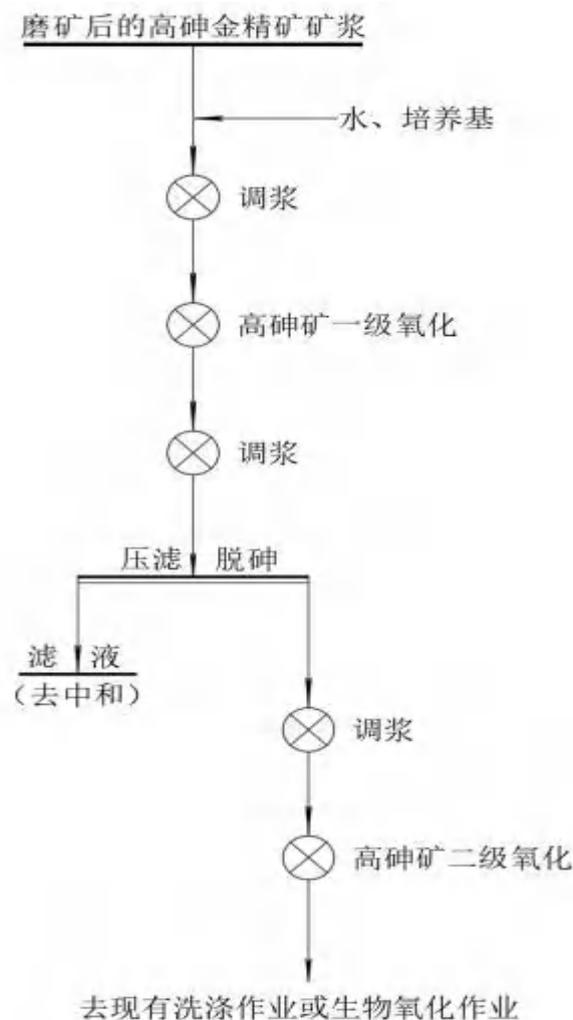
图 2.6-2 生物氧化工艺优化提升工艺流程图

## 2、生物氧化工艺优化提升项目

工艺流程为：外购高砷金精矿经磨矿（利旧）+一级生物氧化+一级氧

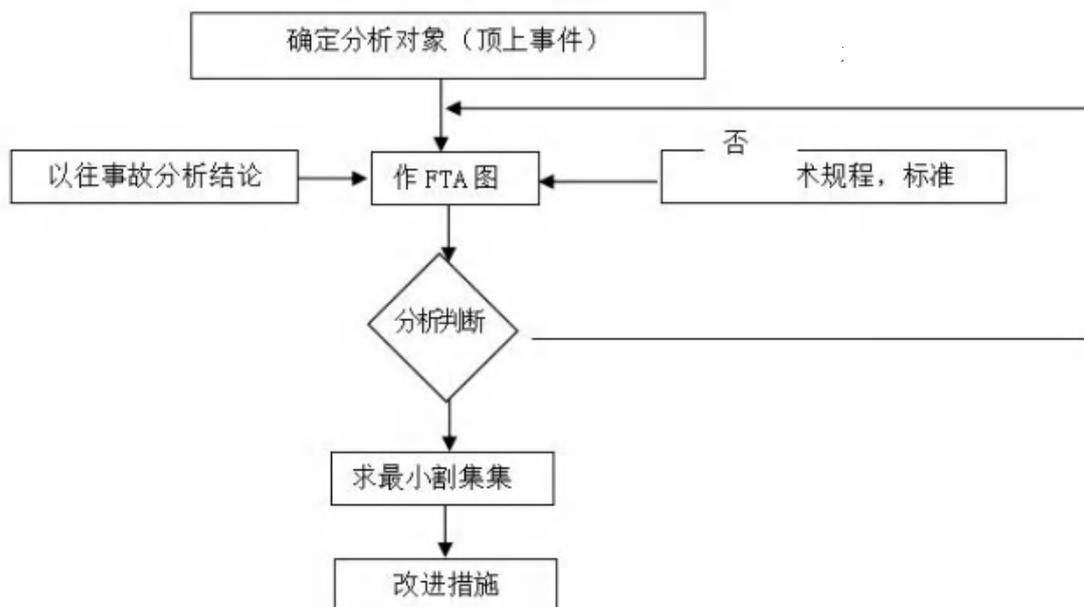
图 4.4-1 事故树分析法过程示意图

果关系和逻辑关系的分析法。这种方法是把系统可能发生的事故放在图的最上面，称为顶上事件，按系统构成要素之间的关系，分析与生产事故有关的原因。这些原因可能是其他一些原因的结果，称为中间事件；继续往下分析，直到找出不能进一步往下分析的原因为止，这些原因称为基本事件。用图示各因果关系用不同的逻辑门连接起来，由此得到的图形象一棵倒置的树，故称之为事故树。

作 FTA 图时，一般尽可能收集基本单位，本行业的有关事故案例及规程，标准，系统，全面发掘事故发生原因及事件相互间的逻辑关系。

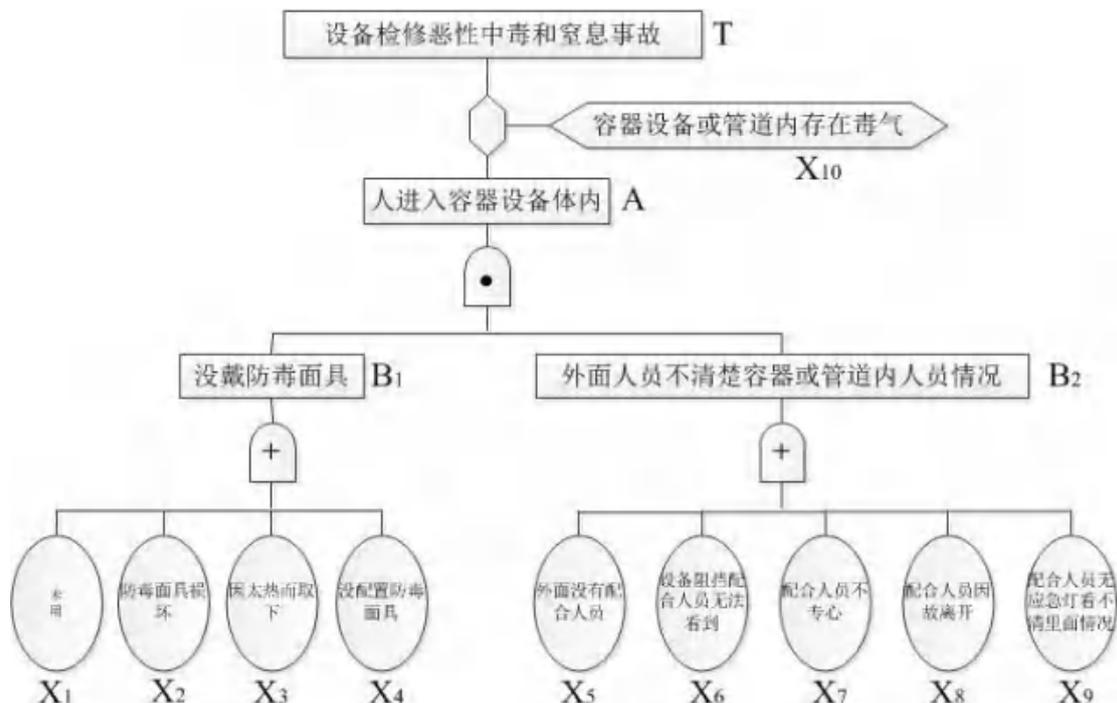
图 5.4-1 有限空间事故树

现根据有关事故的实例和有关事故统计的基础上，编制“设备检修恶性中毒和窒息事故”事故树图。设备检修中毒和窒息事故树分析如下：

事故树结构函数如下：

利用预先危险性分析法分析得出，拟建项目生产过程确定各危险有害因素的危险程度分级和事故发生的可能性分级，拟建项目危险程度和发生可能性相对较大的事故类型为：作业人员进入大型容器设备或管道中或巡检时意外坠入发生中毒与窒息。为进一步降低事故发生的风险，通过采取事故树分析法对这两个事故类型进行进一步分析，找出事故发生的各种可能条件，从而制定相应的安全措施，具体分析评价如下。
