报告编号: HNDL-AP (预) -2022-078

峡江县安盛镍业有限公司
熔池炉技术改造及水淬镍豆扩建项目
安全预评价报告

湖南德立安全环保科技有限公司
资质证书编号: APJ-(湘)-010
二〇二二年五月二十日

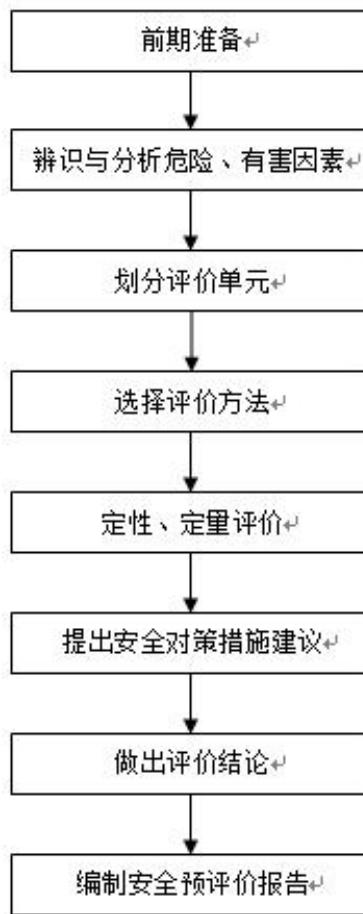
图 1.4-1 评价程序图

(7) 编制安全评价报告：按照通则的要求编制安全预评价报告。具体安全预评价工作流程图如下图 1.4-1 所示。

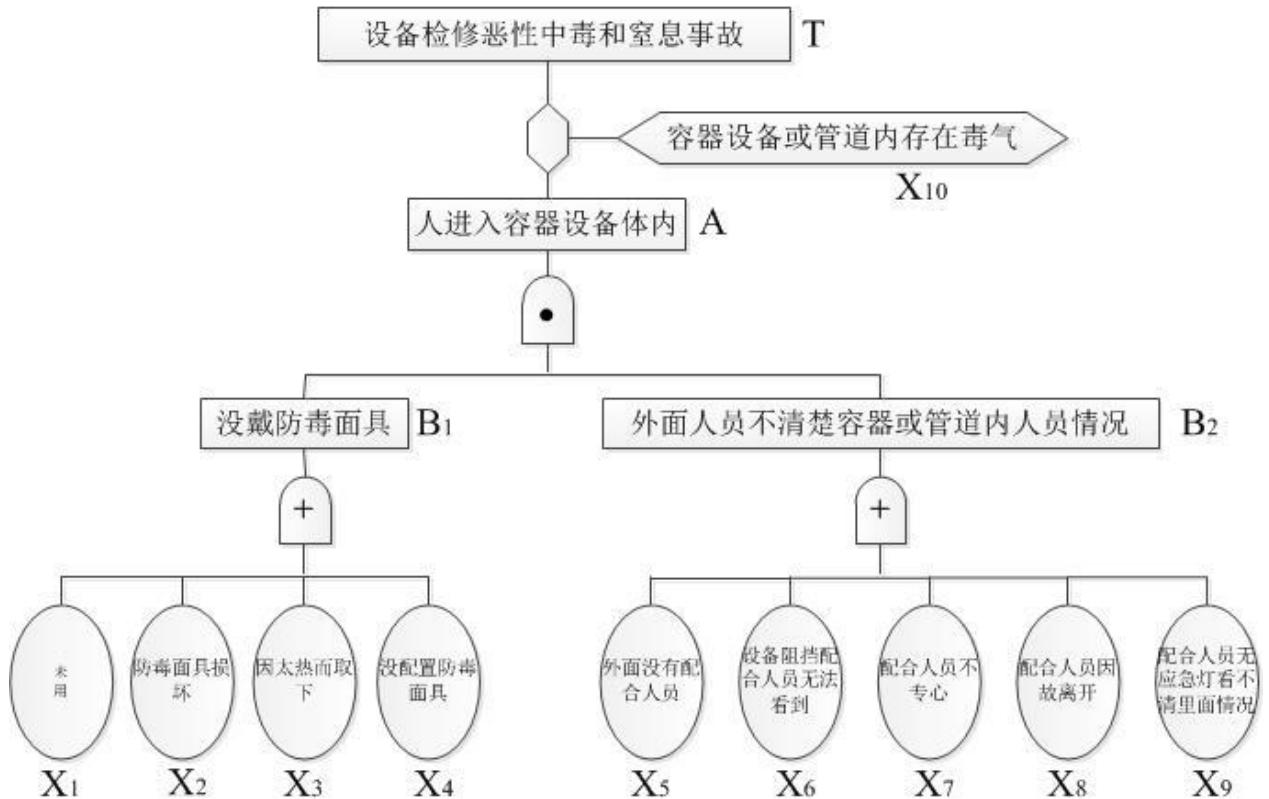
图 5.4.5-1 有限空间事故树

现根据有关事故的实例和有关事故统计的基础上，编制“设备检修恶性中毒和窒息事故”事故树图。设备检修中毒和窒息事故树分析如下：

利用预先危险性分析法分析得出，该项目生产过程确定各危险有害因素的危险程度分级和事故发生的可能性分级，该项目危险程度和发生可能性相对较大的事故类型为：作业人员进入化粪池、冷却水池、熔池炉中发生中毒与窒息。为进一步降低事故发生的风险，通过采取事故树分析法对这两个事故类型进行进一步分析，找出事故发生的各种可能条件，从而制定相应的安全措施，具体分析评价如下。
