报告编号：HNDL-FM（现状）-2024-121

鄱阳县德丰矿业有限公司
江西省鄱阳县南源汪家制陶用粘土矿
露天开采工程
安全现状评价报告

湖南德立安全环保科技有限公司

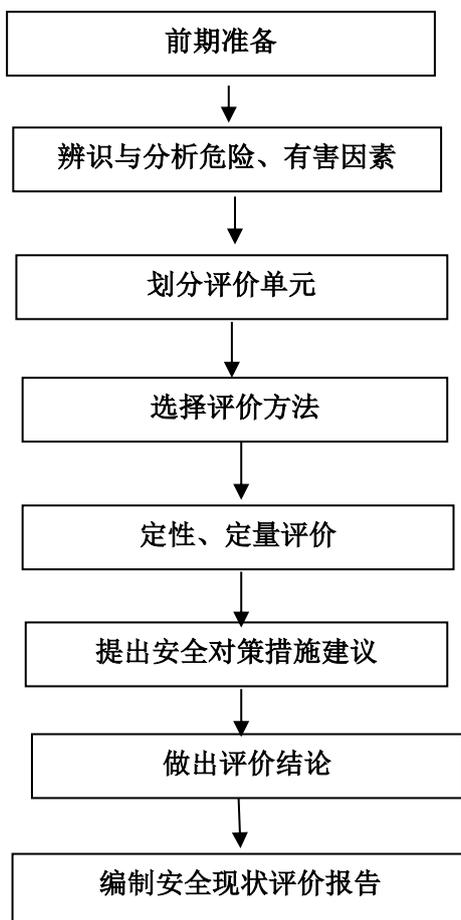
图 1-1 安全评价工作程序图

本次安全评价程序包括：前期准备；辨识与分析危险、有害因素；划分安全评价单元；选择安全评价方法；定性、定量评价；提出安全对策措施及建议；做出安全评价结论；编制安全现状评价报告。安全现状评价程序如图 1-1 所示。

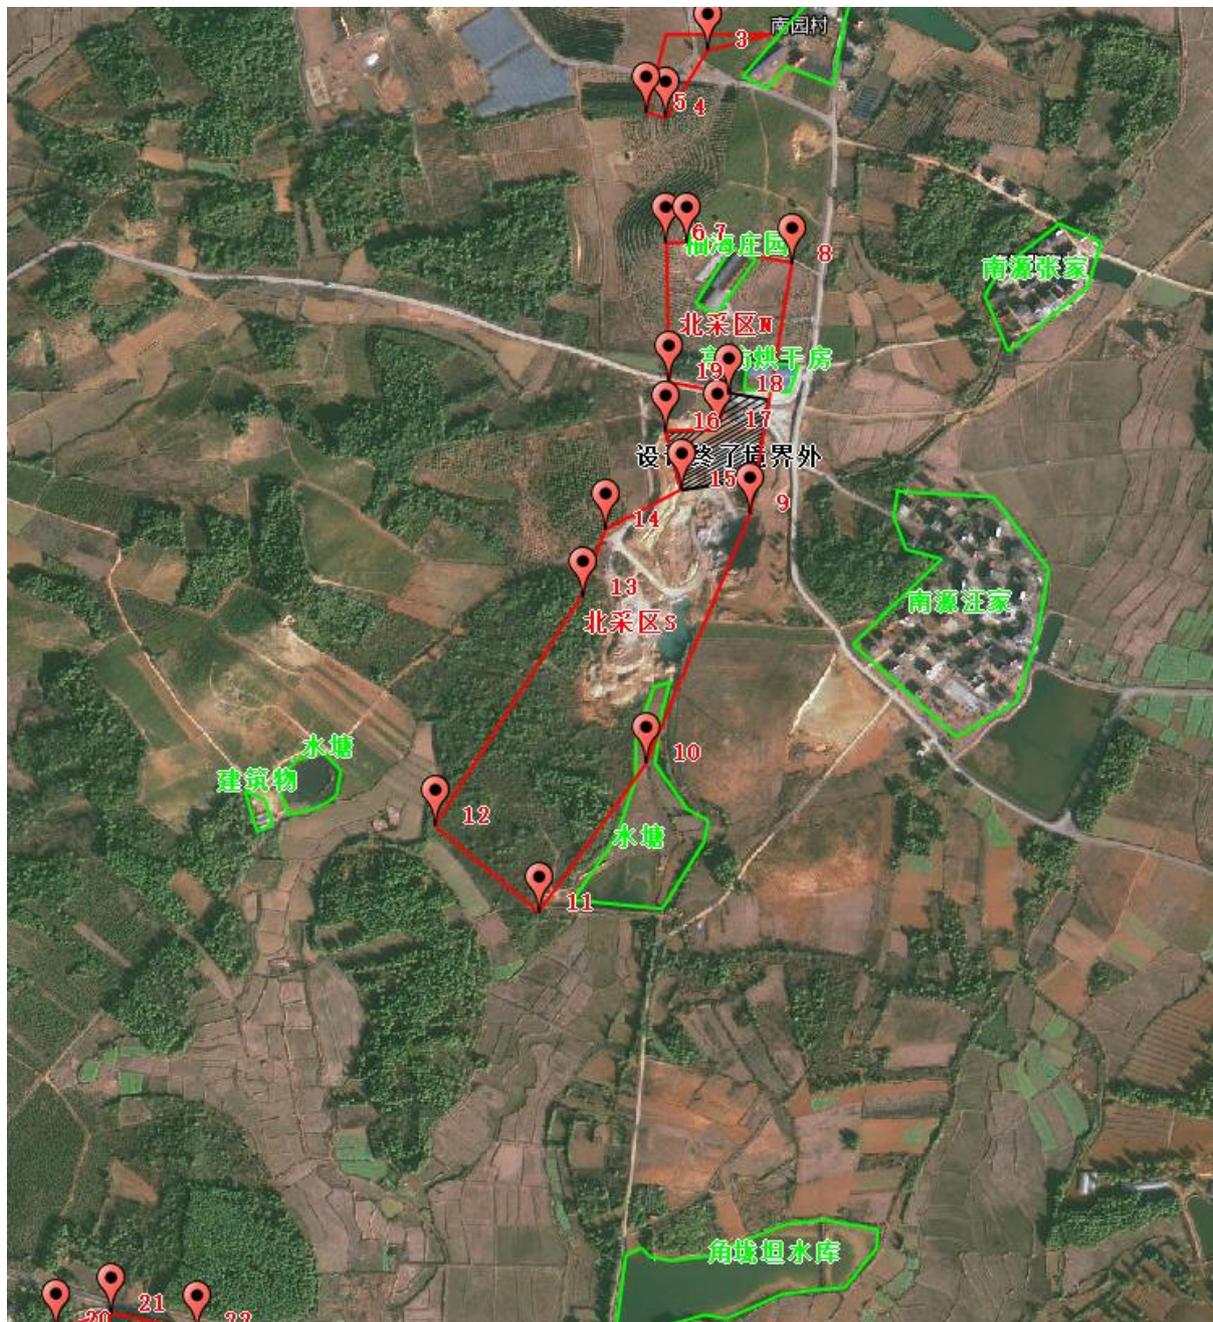
图 2-2 周边位置关系图

根据矿山提供的实测图及现场踏勘，矿山采用机械开采无爆破作业，矿区范围分为三处，分别由 1#~5#拐点坐标圈定，6#~19#拐点坐标圈定，20#~28#拐点坐标圈定。

水塘面积 4985 m²，水面标高+31m，水塘旁有几栋建筑物。

除上述外，矿区周边 1000m 可视范围内无铁路、高速公路、国道、省道等。
