报告编号：HNDL-FM（现状）-2025-032

乐平市礼林英明高岭土矿（普通合伙）
乐平礼林英明高岭土矿露天开采工程
安全现状评价报告

安全现状评价报告

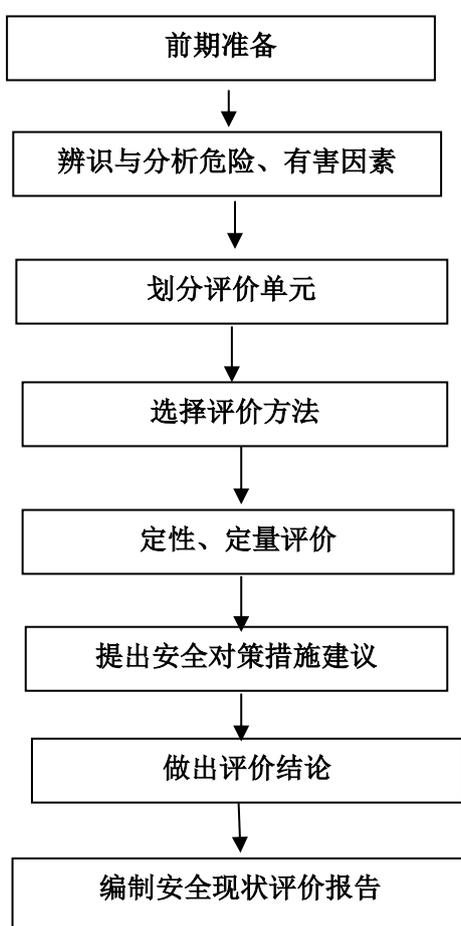
图 1-1 安全评价工作程序图

本次安全评价程序包括：前期准备；辨识与分析危险、有害因素；划分安全评价单元；选择安全评价方法；定性、定量评价；提出安全对策措施及建议；做出安全评价结论；编制安全现状评价报告。安全现状评价程序如图 1-1 所示。

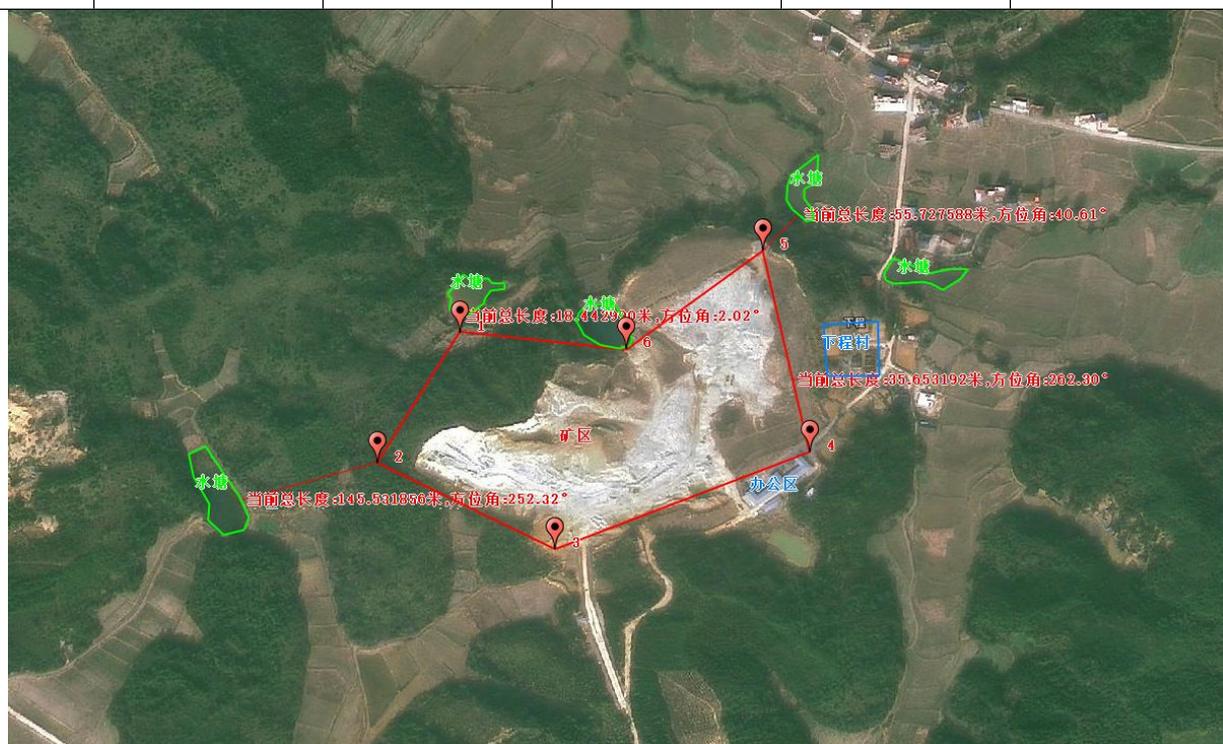
图 2-2 周边位置关系图

矿区外西北侧、北侧、东北侧、东侧、西侧均分布有水塘；矿区外东侧分布有下程村部分民居建筑，距离最近建筑物约 35m，建构物标高 +50m~+52m；东南侧 4#拐点旁为企业办公区。

序号	建筑物	方位	距离 m	面积 m ²	标高 m
1	水塘	西北侧	18	2781	47
2		北侧	0	4611	52
3		东北侧	55	2014	40
4		东侧	120	1452	41
5		西侧	145	3174	32
6	下程村	东侧	35	/	50~52
7	办公区	东南侧	0	/	60
